IPSec FAQ: ¿Por qué es el Avaya teléfonos no más capaces de conectar vía el IPSec VPN después de la actualización de código en el ASA?

Este documento describe un problema encontrado cuando el Avaya se despliega en un sistema en el cual los teléfonos utilicen al cliente incorporado de la seguridad de protocolos en Internet (IPSec).

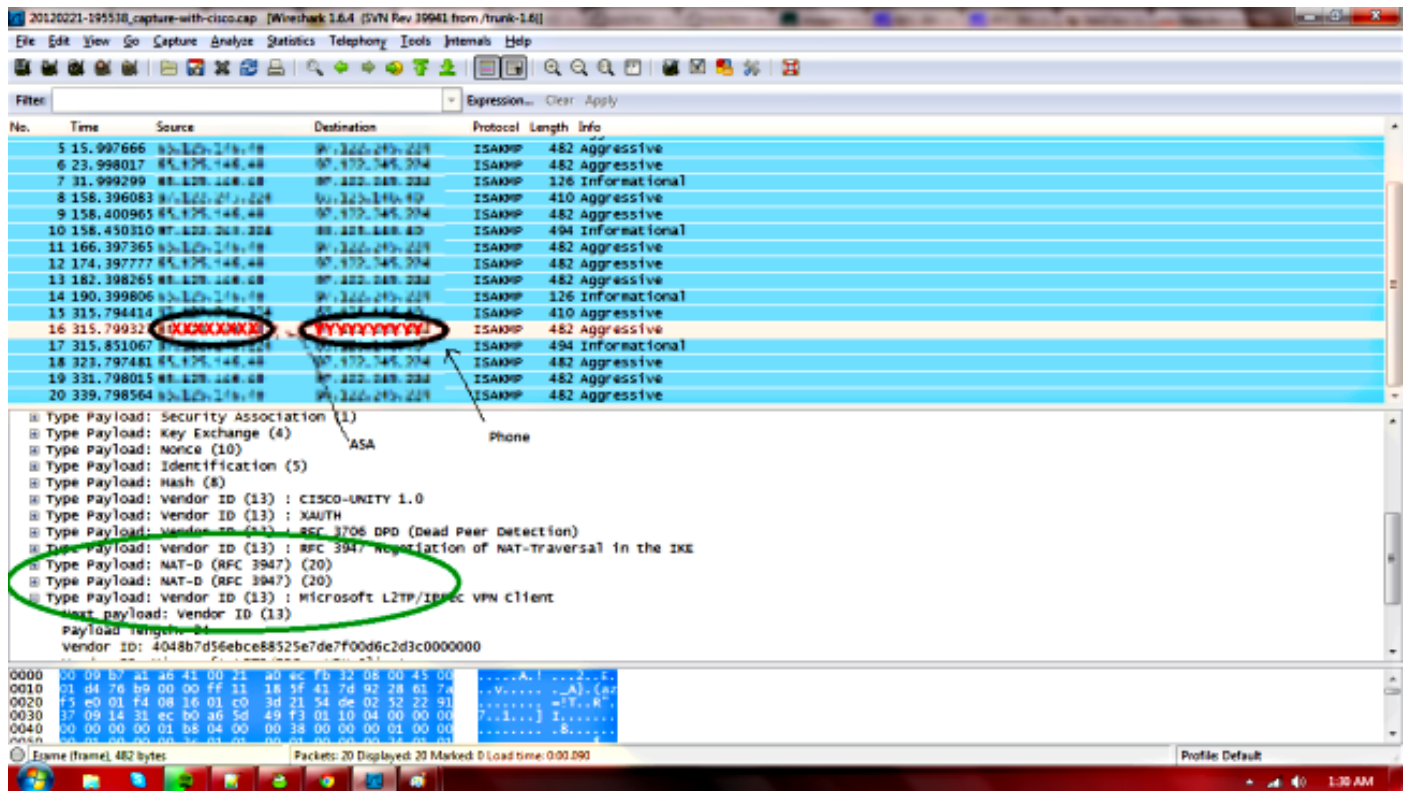
ASA a llamar por teléfono:

El Avaya no reconoce el payload 20, y el ASA no entiende el tipo de carga útil 15. La explicación para este comportamiento es porque, en 2004, el mismo RFC definió el tipo de carga útil como 15. Por lo tanto, desde 2004, los teléfonos del Avaya que utilizan este tipo de carga útil son no más conforme a RFC. ¿Así pues, por qué trabajó con más viejo cifró? Porque, como el Avaya, algo del más viejo código (versión 8.0.x) todavía soporta el ID viejo. Sin embargo, el más nuevo código (versiones 8.2.1+) se supone para ser obediente con el nuevo valor RFC y no debe soportar el payload type15. No obstante, usted puede encontrar las diversas versiones alrededor de ese payload inmóvil type15 del soporte, que es qué causa el problema.

Necesidades del Avaya de reparar el firmware en el teléfono de modo que el cliente VPN incorporado utilice el payload correcto ID. Desafortunadamente, algunos otros teléfonos del Avaya, como las 46xx Series, están no más en la producción y no conseguirán un arreglo. En este caso, usted necesita obtener el nuevo equipo o necesitar retroceder el ASA a una versión en la cual trabajaba. Esta última opción no está obviamente disponible si usted actualizó para conseguir un arreglo del bug en el primer lugar. Ninguno de las versiones de software de Cisco que trabajan con la más vieja necesidad del payload ID de ser señalado y del problema reparado en esas versiones.
