ASA 8.4(4): Cierta configuración del NAT de la identidad rechazada

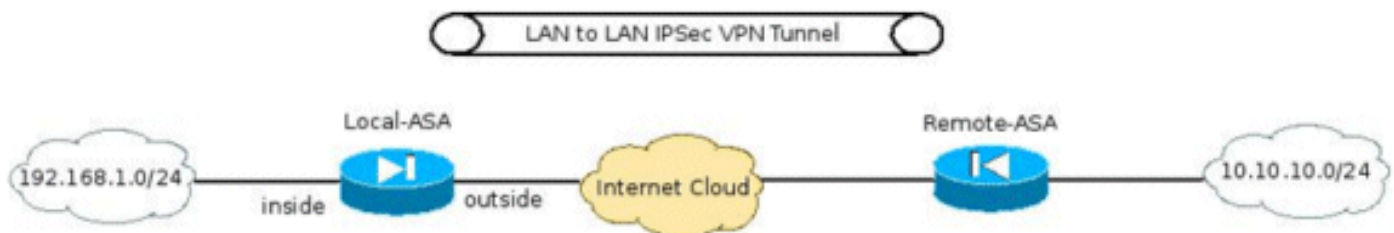
Esto ha dado lugar a otro problema imprevisto. Por ejemplo, considere el escenario donde el usuario tiene un túnel VPN que termina en el ASA y quiere permitir que la subred del “interior” pueda hablar con la subred VPN remota.

Cuando este ASA se actualiza a 8.4(4) o más alto, este comando nat no estará presente en los ejecutar-config ASA y este error será impreso en la consola ASA:

```
ERROR: 192.168.1.0-192.168.1.255 overlaps with inside standby interface
  address
ERROR: NAT Policy is not downloaded
```

Como consecuencia, el tráfico entre las subredes 192.168.1.0/24 y 10.10.10.0/24 atravesará no más el túnel VPN.

- Haga el comando nat tan específico como sea posible antes de actualizar a 8.4(4) así que la interfaz asociada no es “ninguna”. Por ejemplo, el comando nat antedicho puede ser cambiado a la interfaz a través de la cual la subred VPN remota es accesible (nombrado “exterior” en el escenario antedicho):

```
nat (inside,outside) source static obj-192.168.1.0 obj-192.168.1.0 destination
  static obj-10.10.10.0 obj-10.10.10.0
```
- Si la solución alternativa antedicha no es posible, complete estos pasos: Cuando el ASA está ejecutando 8.4(4) o más alto, quite el IP Address en Standby asignado a la interfaz. Aplique el comando nat. Reaplique el IP Address en Standby en la interfaz. Por ejemplo:
