Resolución de problemas FTD No se puede hacer ping al dispositivo ascendente a pesar de tener una entrada ARP

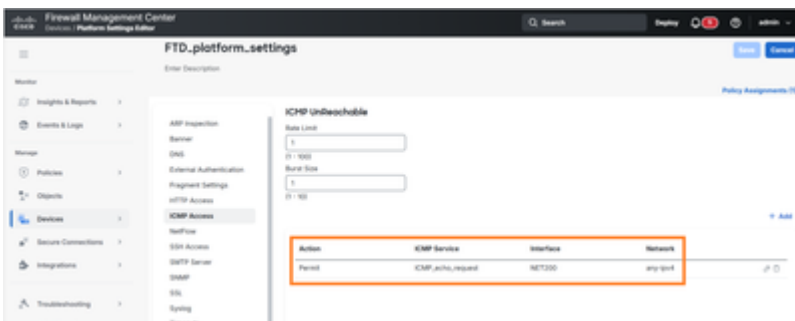
Localice la regla ICMP en la configuración de la plataforma que está configurada para denegar el tráfico de ping.

En este ejemplo, la regla ICMP permite que la interfaz FTD acepte solamente las solicitudes de eco ICMP.

Modifique la regla ICMP identificada para permitir el tráfico de ping o quite la configuración de bloqueo según corresponda según los requisitos de seguridad de la red y las necesidades operativas.
