Troubleshooting de Fallo de Establecimiento de Adyacencia eBGP

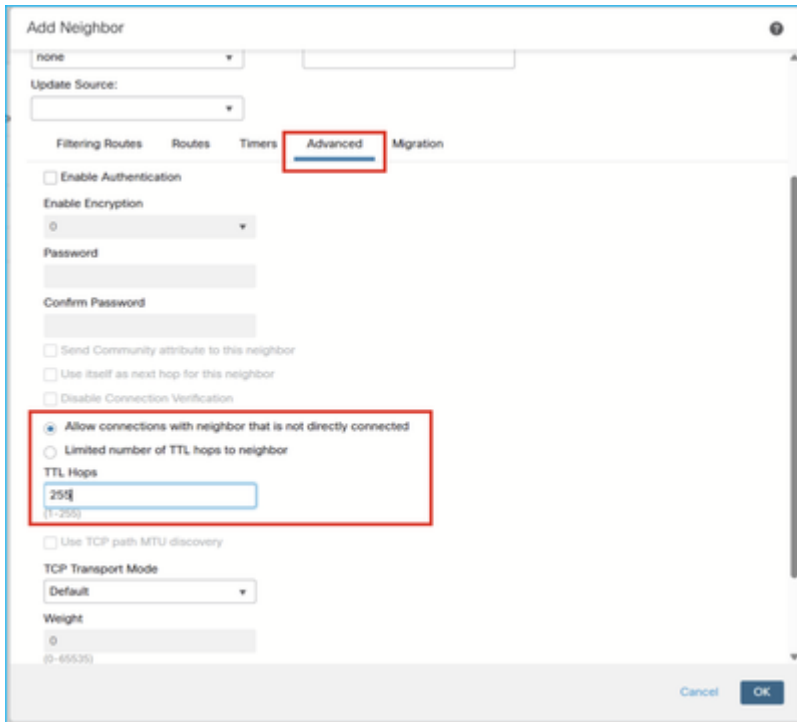
De forma predeterminada, el firewall permite la adyacencia eBGP entre los peers conectados directamente, es decir, los peers de la misma subred. Para permitir la adyacencia entre pares conectados no directamente, la opción Permitir conexiones con vecinos que no estén conectados directamente debe estar habilitada. Además, el usuario puede limitar el número de saltos TTL a pares y establecer el valor mínimo esperado de tiempo de vida en el encabezado IP del paquete TCP recibido del par. El valor predeterminado es 1.

La adyacencia se establece después de habilitar la opción Allow connections with neighbor that is

not direct connected en la sección Advanced de la configuración de vecinos BGP y establecer el valor de TTL Hops en 255:
