Resolución de problemas comunes durante la migración de la serie 6200 a Fabric Interconnect 6454

Este documento describe información para resolver problemas de migración de FI 6200 a 6400 Series.

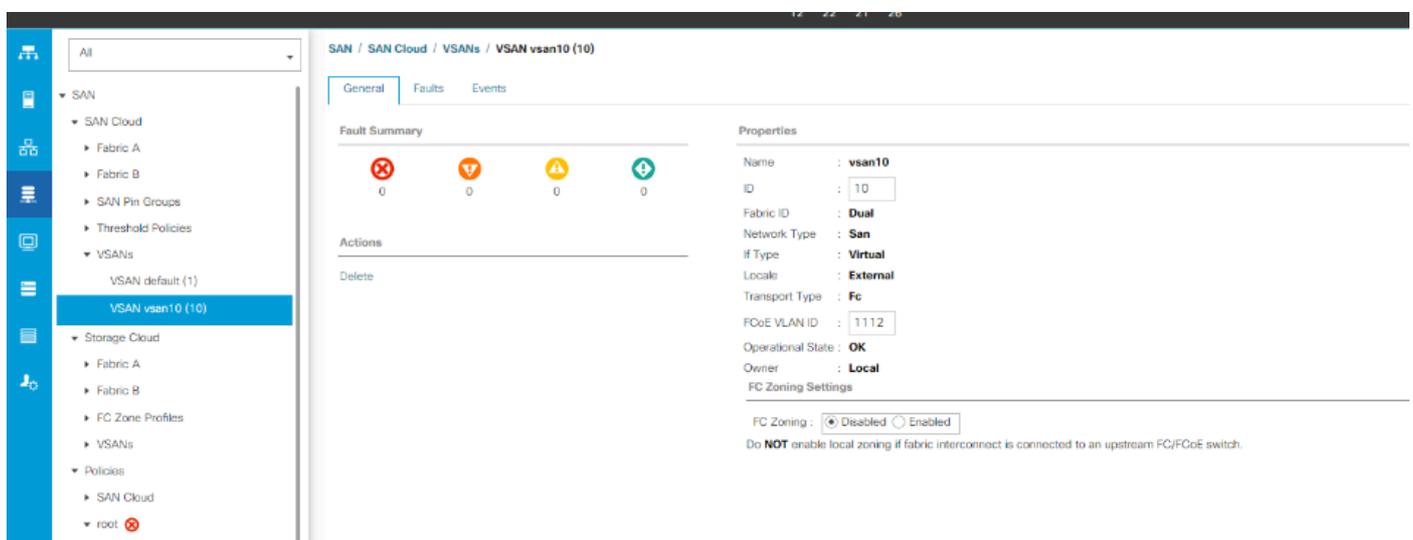
2. Las VLAN entran en conflicto con el rango de VLAN reservado

Las Fabric Interconnects de la serie Cisco UCS 6400 reservan más VLAN para uso interno que las Fabric Interconnects de la serie UCS 6200. Si hay VLAN en conflicto, después de la migración se configurará el rango de VLAN reservada, pero no se configurarán las VLAN que se encuentren en el rango en conflicto.

Verifique el conjunto de ID de VLAN FCOE para VSAN configurado en las interfaces FC. Si están dentro del rango de VLAN reservada, los puertos no se activarán.

- Utilice el ID de VLAN fuera del rango de VLAN reservado.
- Modificar la VLAN reservada mediante CLI o GUI de UCSM (para cambiar la VLAN reservada, es necesario volver a cargar Fabric Interconnect de la serie Cisco UCS 6400 para que los nuevos valores surtan efecto). Consulte la guía de red para ejecutar el cambio.
