Troubleshooting de ACI Fabric Port-Track

En este documento se describe la función de seguimiento de puertos de fabric de ACI, los pasos para la remediación y las situaciones de casos extremos.

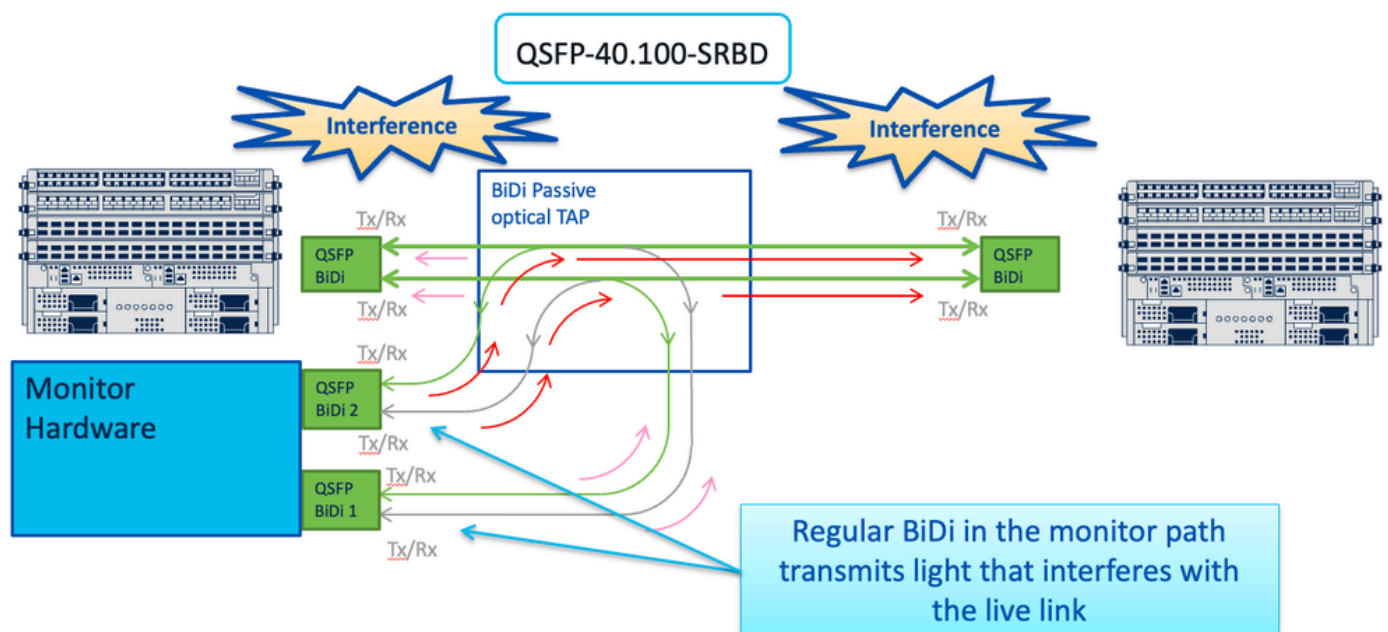
Cuando se inserta una infraestructura TAP pasiva entre una hoja y una columna, y el equipo de monitoreo utiliza óptica BiDi regular, la trayectoria de monitoreo puede transmitir la luz de regreso al link de producción en vivo.

- Inyección de señal óptica inesperada.
- Enlazar eventos de desconexión en ambos lados.
- Tanto la columna como la hoja informan de las condiciones de fallo remoto.
- Activación de Fabric Port-Track debido a la pérdida de enlaces ascendentes de fabric transitorios.

Esta es una situación en la que la recarga de un switch de monitoreo causó señales ópticas inesperadas, lo que resultó en eventos de link descendente hacia la hoja y la columna.

Para los escenarios de supervisión BiDi, utilice la óptica BiDi de solo supervisión adecuada que solo reciba y no transmita en la ruta de producción.

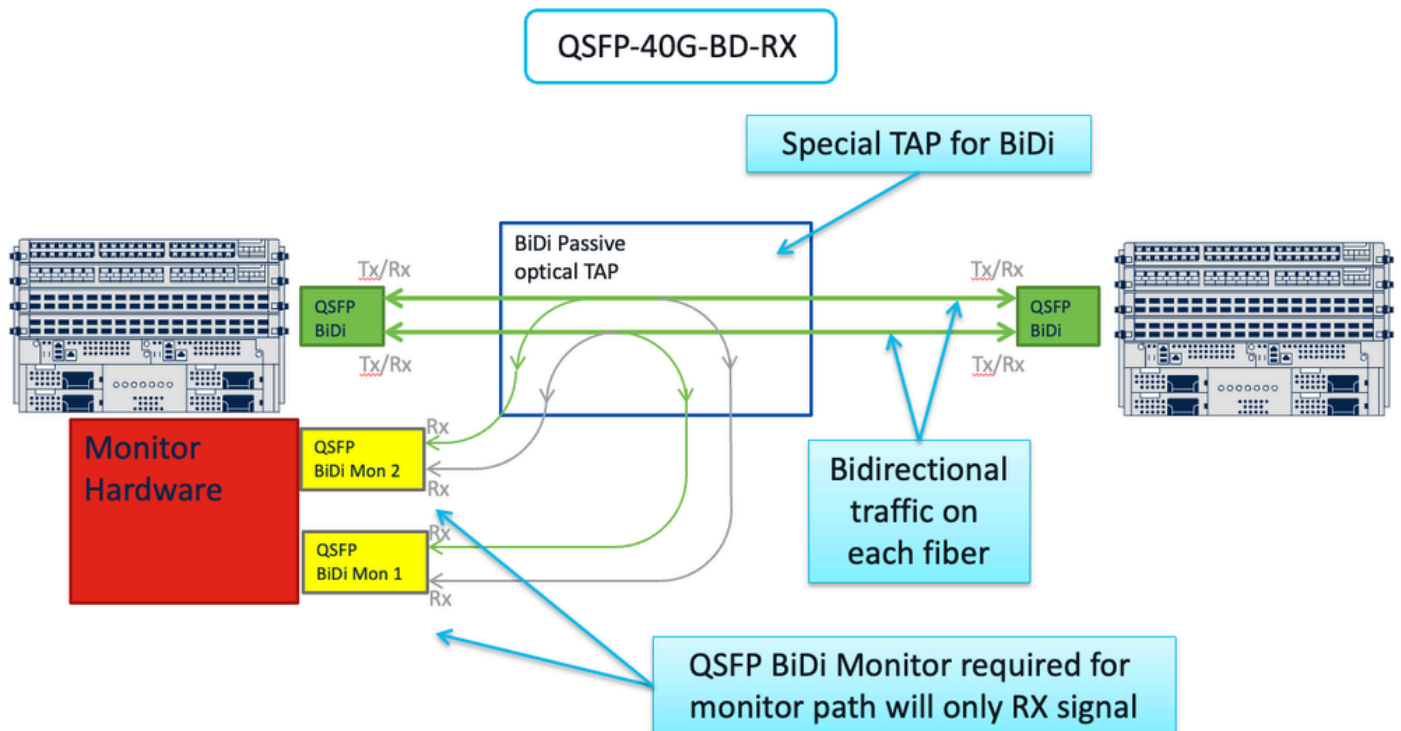
Óptica BiDi - QSFP-40G-BD-RX

Con la óptica bidireccional, tanto la transmisión como la recepción están presentes en cada fibra:

Esto se describe como una óptica BiDi TAP/monitor especial en la que la ruta del monitor solo recibe la señal.
