Este documento trata de las posibles causas y las consecuencias de la inundación del paquete unicast en las redes de switch.

Definición del problema

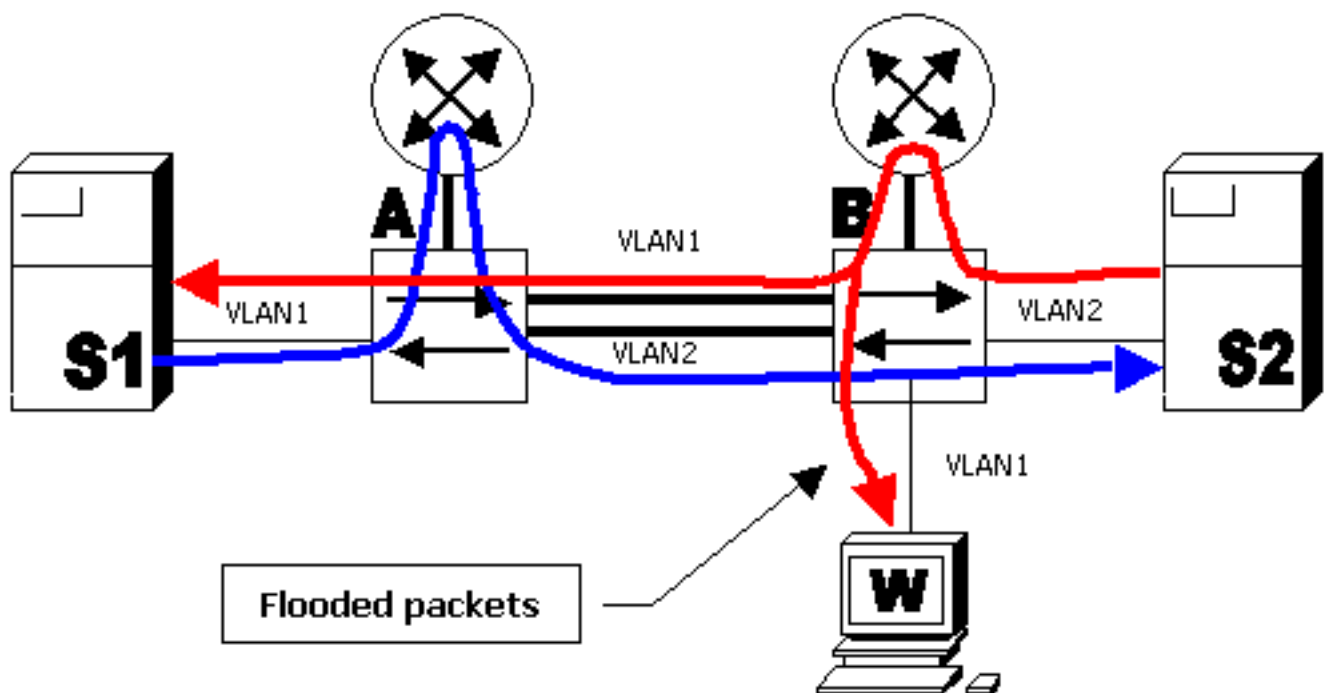
En el diagrama anterior, el servidor S1 en la VLAN1 está ejecutando una copia de seguridad (transferencia masiva de datos) al servidor S2 en la VLAN 2. S1 tiene su gateway predeterminado que señala a la interfaz VLAN1 del router A. El servidor S2 tiene su gateway predeterminado que señala a la interfaz VLAN2 del router B. Los paquetes desde S1 a S2 seguirán este trayecto:

- S1--VLAN 1--switch A--router A--VLAN 2--switch B--VLAN 2--S2 (línea azul)

Los paquetes de S2 a S1 siguen el siguiente trayecto:

- S2--VLAN 2--switch B--router B--VLAN 1: switch A--inundado a VLAN 1--S1 (línea roja)

Note que con esta distribución, el switch A no "verá" el tráfico desde la dirección S2 MAC en VLAN 2 (dado que la dirección de origen MAC será reescrita por el router B y el paquete sólo llegará en VLAN 1). Esto significa que cada vez que el switch A necesite enviar el paquete a la dirección MAC S2, el paquete será inundado a la VLAN2. La misma situación se producirá con la dirección MAC S1 en el switch B.

Este comportamiento se llama Ruteo Asimétrico. Los paquetes siguen diferentes trayectos que dependen de la dirección. El ruteo asimétrico es una de las dos causas más comunes de inundación.

El enfoque normalmente consiste en lograr que el tiempo de espera ARP del router y el tiempo de vencimiento de la tabla de reenvío de los switches sean lo más próximos posible. Esto hará que los paquetes ARP sean transmitidos. El reaprendizaje debe producirse antes del vencimiento de la entrada de tabla de reenvío L2.
