# Resolución de problemas de latencia de red y caídas de paquetes en switches Catalyst 9000

Este documento describe una metodología detallada para resolver problemas de latencia de red y pérdida de paquetes en los switches Catalyst de Cisco serie 9000.

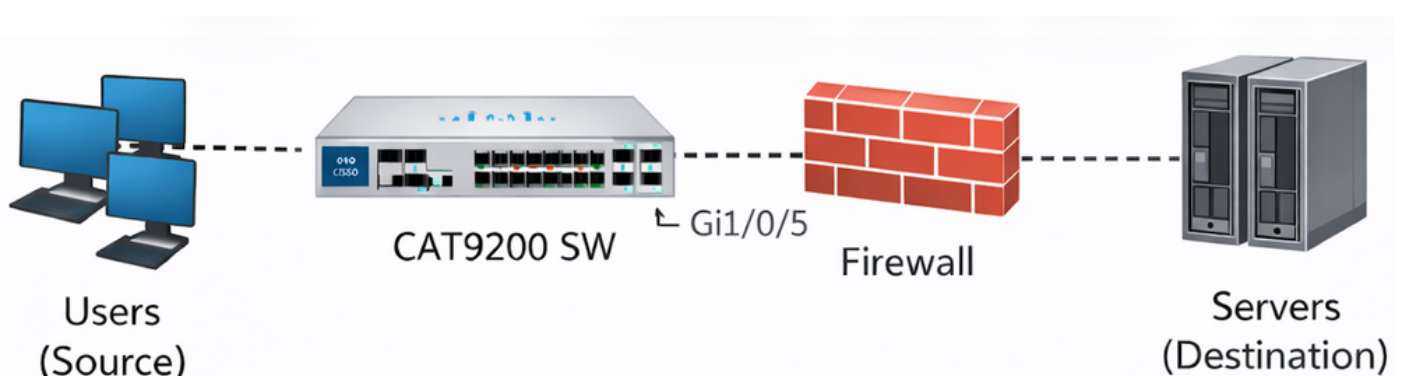
Topología

Los usuarios experimentan una pérdida intermitente de conectividad de red durante los intentos de transferir grandes volúmenes de datos a través de vLAN, como durante las transferencias de archivos de alta capacidad. Estas interrupciones se manifiestan como fallos esporádicos en la transmisión de datos a pesar de varios intentos correctos, lo que afecta de forma significativa a la fiabilidad de la red y al rendimiento de las aplicaciones. El problema se resuelve temporalmente recargando el switch.

- Las transferencias de archivos entre el origen y el destino fallan intermitentemente después de varios intentos exitosos.
- El switch pierde la conectividad con el firewall durante los períodos de fallo.
- La autenticación 802.1X permanece operativa durante todos los incidentes.
- El switch sigue respondiendo a través de la consola durante los incidentes.
- El puerto conectado del firewall solo muestra el tráfico de difusión durante los períodos de error.
- Las pruebas de diagnóstico (DiagGoldPktTest) fallan constantemente en la interfaz Gi1/0/5, lo que indica un problema de ruta de datos.
