Resolución de Problemas de Escenarios con Null0 y MSS Clamping

Este documento describe las implicaciones de tener un ajuste de tamaño máximo de segmento (MSS) y rutas estáticas que apuntan a Null 0 en Catalyst 9K.

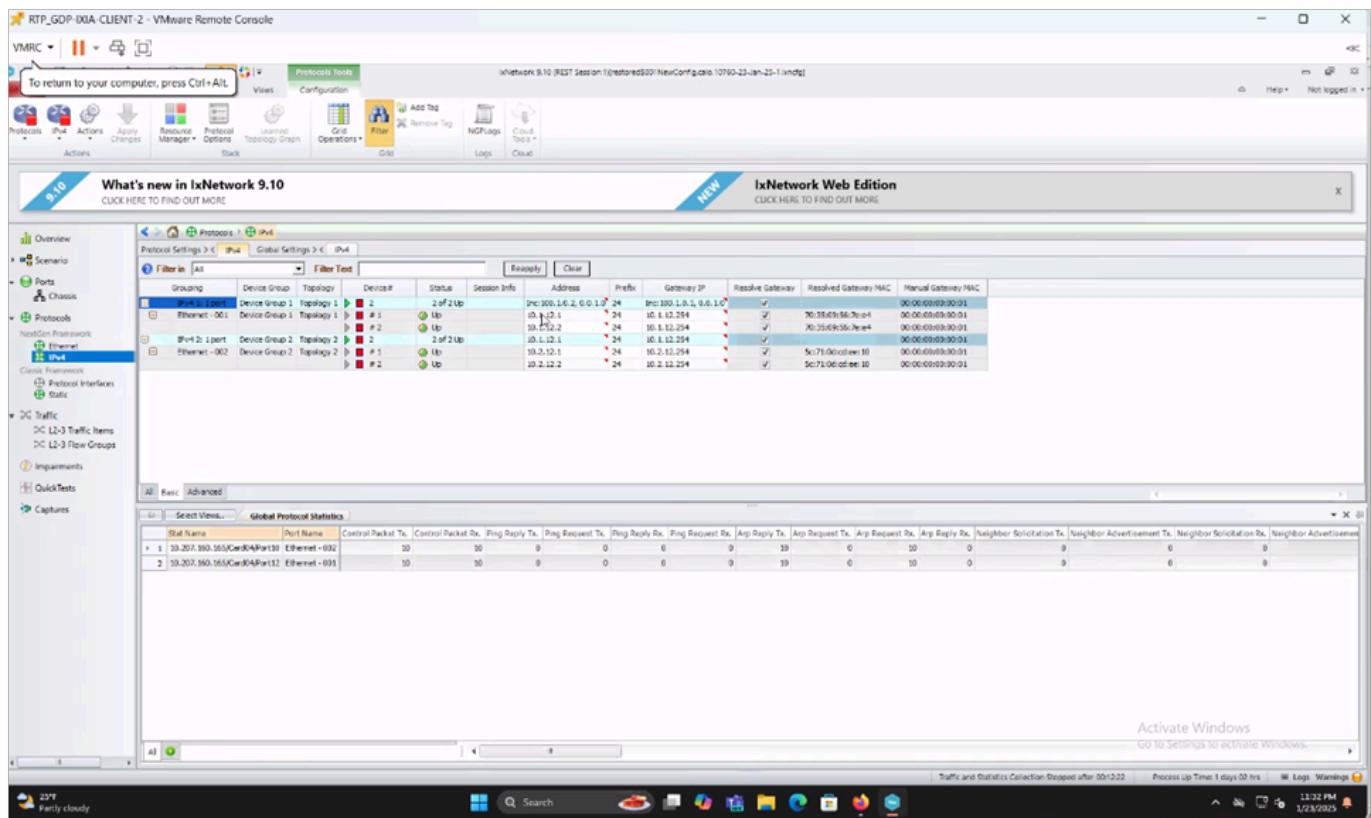
Después de que las rutas Null0 y MSS ajustaran la configuración en la interfaz de túnel de entrada del C9400, se generó tráfico desde IXIA y el contador de caídas aumenta para la identidad de cola de CPU (QID) 14, como se muestra en la siguiente imagen.

```
14 13 Sw forwarding Yes 1000 200 3252568000 3214000>>>> Drops increasing in this Queue
```

Aunque estas dos funciones se utilizan generalmente para fines diferentes, ambas pueden desempeñar un papel en un diseño de red general para administrar el flujo de tráfico, evitar la fragmentación y optimizar el rendimiento. Sin embargo, en los switches Catalyst 9K, el uso conjunto del ajuste Null0 y MSS puede conducir a conflictos, sobrecarga la CPU y sobrecarga la política CoPP.

Para evitar que las colas de CPU se vean saturadas por tráfico no deseado y que afecten a la comunicación TCP/Secure Shell (SSH), bloquee estas direcciones IP antes de que alcancen los switches Catalyst 9K o quite el ajuste MSS en el ingreso.

Para resolver este problema, bloquee geográficamente las IP maliciosas en el gateway de seguridad/RADWARE para evitar que la cola del regulador de CPU se agote y estabilice el peering BGP y las conexiones TCP.
