Configure los 7000 Series Switch del nexa para la Interoperabilidad OTV con los ASR

Este documento describe cómo configurar el Switches Cisco Nexus de la serie 7000 para poderlo utilizar con el router agregado Cisco de los servicios (ASR) para desplegar las Tecnologías de la interconexión del centro de datos de la capa 2 de la virtualización del transporte del recubrimiento (OTV) (L2).

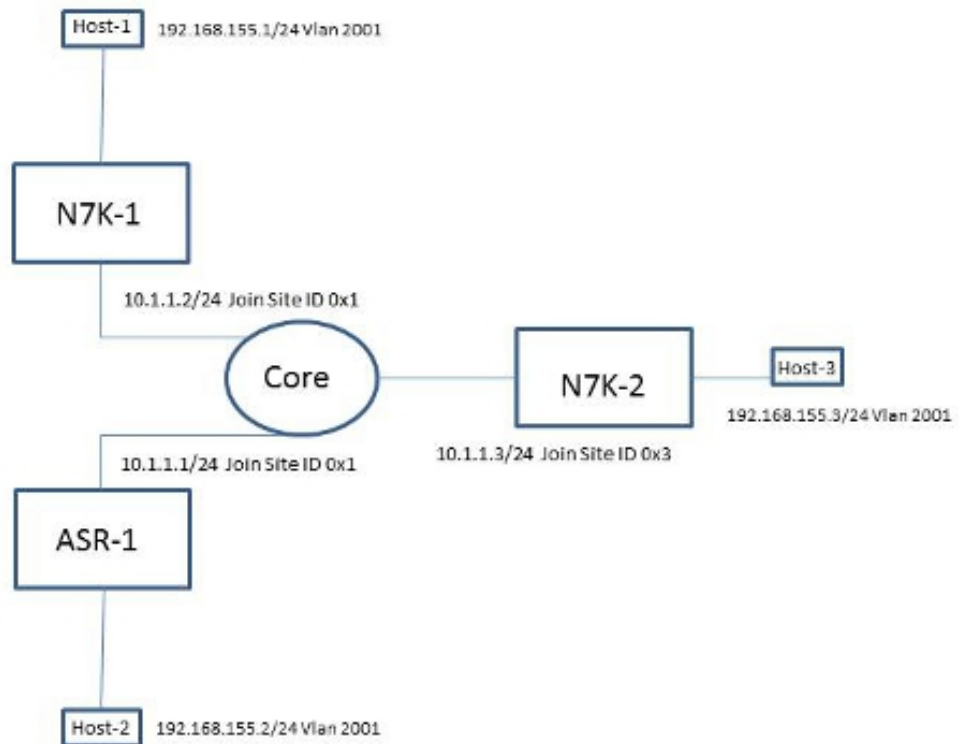
Diagrama de la red

El ejemplo que se proporciona en este documento utiliza esta topología:

Note: Este diagrama muestra un ejemplo del servidor de la adyacencia; sin embargo, el problema de interoperabilidad también se aplica a los escenarios con las configuraciones del Multicast.
