# LACP entre el nexo 9000 y el servidor UCS

Este documento describe cómo formar un canal del puerto del protocolo link aggregation control (LACP) entre el nexo 9000 y el servidor del sistema de la Computación unificada (UCS).

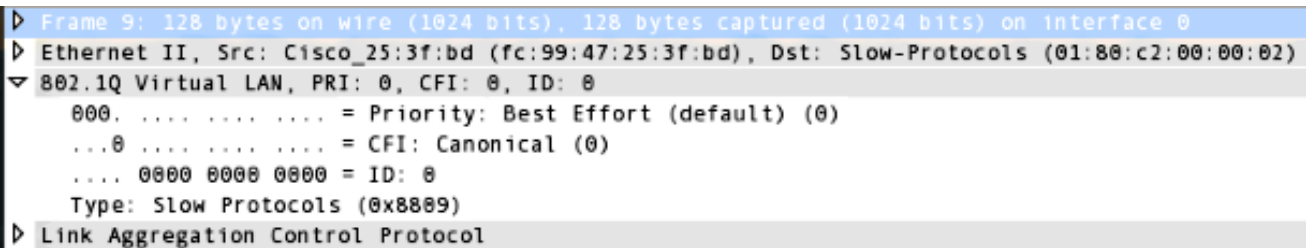
La configuración de laboratorio mostró que cuando el LACPDU fue capturado en el nexa 9000, fue descubierto que envía el LACPDU con la encabezado del dot1q según lo visto aquí:

```
▶ Frame 9: 128 bytes on wire (1024 bits), 128 bytes captured (1024 bits) on interface 0
▶ Ethernet II, Src: Cisco_25:3f:bd (fc:99:47:25:3f:bd), Dst: Slow-Protocols (01:80:c2:00:00:02)
▼ 802.1Q Virtual LAN, PRI: 0, CFI: 0, ID: 0
    000. .... = Priority: Best Effort (default) (0)
    ...0 .... = CFI: Canonical (0)
    .... 0000 0000 0000 = ID: 0
    Type: Slow Protocols (0x8809)
▶ Link Aggregation Control Protocol
```

Sin embargo, el VLAN ID se fija a 0. Ahora, cuando usted mira la configuración para la tarjeta de interfaz de la red virtual (vNIC), usted ve que por abandono el VLA N está fijado a **ningunos** y el modo del VLA N está fijado **para acceder**. Ahora incluso en este modo, envía el LACPDU con la encabezado del dot1q. Sin embargo, el nexa 9000 no identifica el VLAN0 y por lo tanto este paquete se cae. Este comportamiento se documenta en las [opciones de conectividad de los servidores VIC del estante de la serie C UCS](#).

Para hacer este trabajo, usted debe configurar el modo del VLA N como **trunk** y también configurar el VLAN predeterminado como VLA N que se permita en ese puerto. Para cambiar esto, usted registra en el CIMC de su servidor la dirección IP.
