# Teléfonos IP 78XX del Troubleshooting, 88XX cuando no indican a la pantalla de inicio de sesión MRA.

Este documento describe cómo resolver problemas los Teléfonos IP 78XX y 88XX cuando no indican a la pantalla de inicio de sesión MRA (móvil y Acceso Remoto).

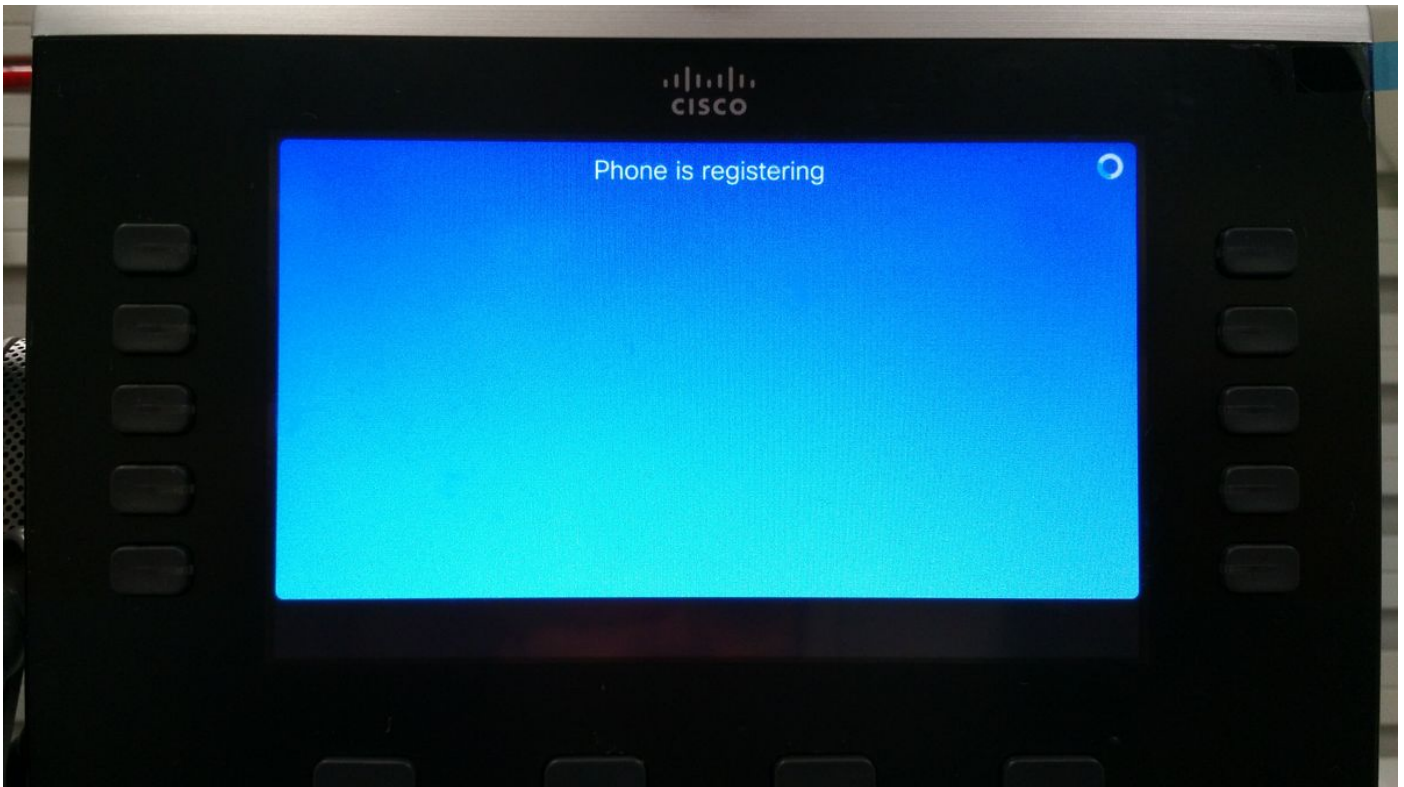
Sigue habiendo el teléfono del IP en el “teléfono está registrando” el estatus en estos escenarios

En este momento el teléfono espera la asignación o la configuración TFTP para intentar registrarse a un CUCM.

Puesto que usted está en una red pública, no se asigna ningún TFTP y si usted configura uno no será accesible puesto que está en la red para empresas que no es accesible de Internet.

Para ver a la pantalla de inicio de sesión MRA, reajuste el modo del servicio.
