Teléfonos IP 78XX del Troubleshooting, 88XX sin la pantalla de inicio de sesión pronto MRA.

Este documento describe cómo resolver problemas los Teléfonos IP 78XX y 88XX cuando no indican a la pantalla de inicio de sesión del móvil y del Acceso Remoto (MRA).

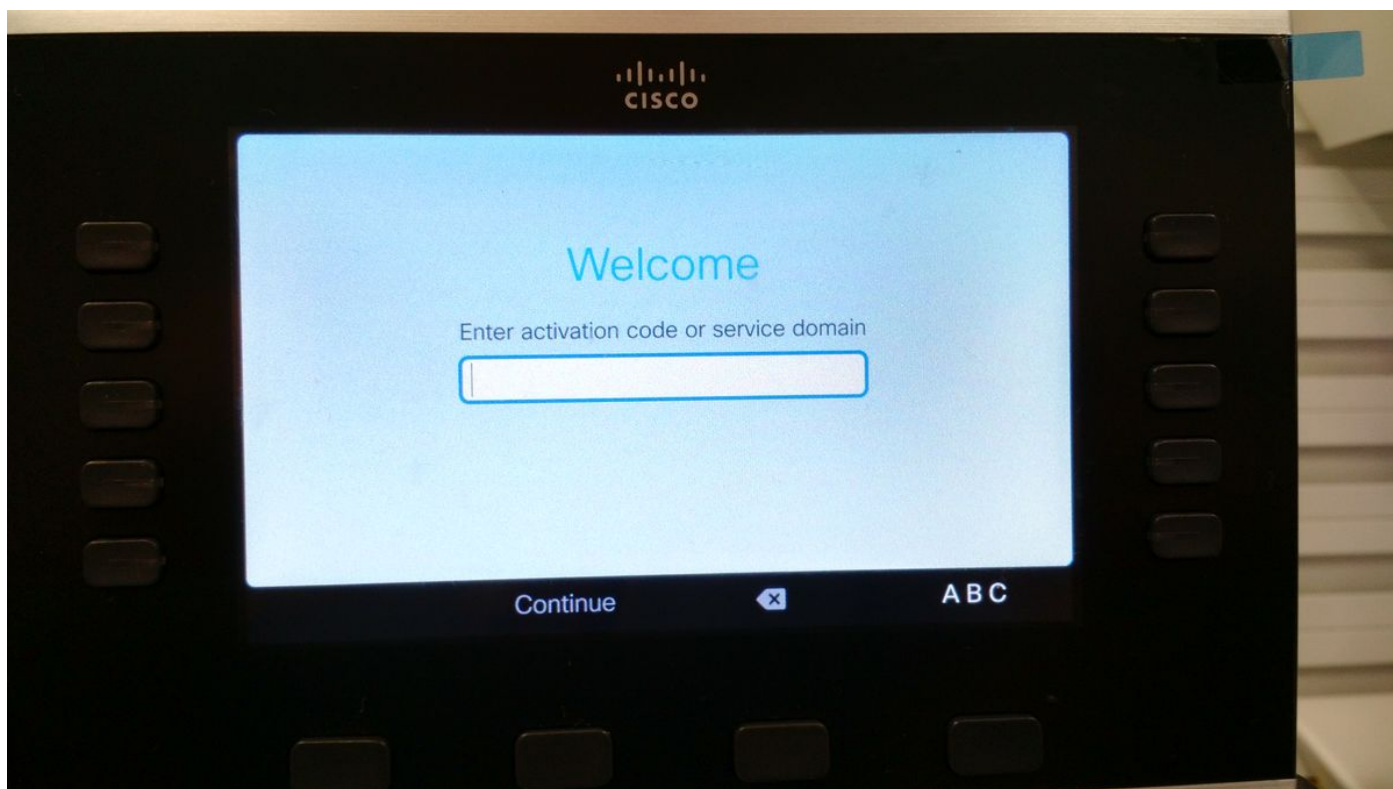
Después de la restauración del servicio, el teléfono reinicia y muestra a la pantalla de inicio de

sesión MRA tal y como se muestra en de la imagen.
