Fallas de instalación del archivo de firmware del teléfono del Troubleshooting en el CUCM

Este documento describe cómo resolver problemas las fallas de instalación del archivo de firmware del teléfono en el servidor del administrador de las Comunicaciones unificadas de Cisco (CUCM).

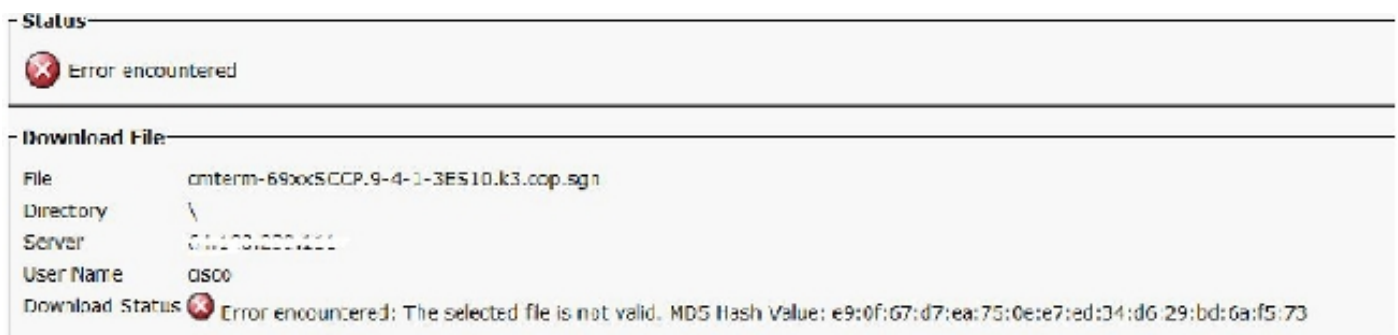
Cuando usted intenta instalar los archivos de firmware del teléfono con una extensión **k3.cop.sgn** (archivo firmado) en el servidor CUCM, usted encuentra una falla de instalación del archivo. El CUCM produce una salida para indicar que el archivo es inválido, que aparece similar a esto:

Se encuentra el problema que se describe en la sección anterior cuando usted intenta instalar estos archivos de firmware de muestra (o los archivos con un valor k3) en la versión del servidor 8.6.X o 9.X CUCM:

Para que el CUCM soporte estos archivos de firmware, que se firman con las claves k3, debe ya tener el archivo **ciscocm.version3-keys.cop.sgn** instalado en el servidor CUCM. Si el servidor CUCM no tiene este archivo instalado, visite la [página del software de la descarga de](#) Cisco para obtener el archivo más reciente del paquete de las opciones de Cisco de la clave RSAv3 (POLI).

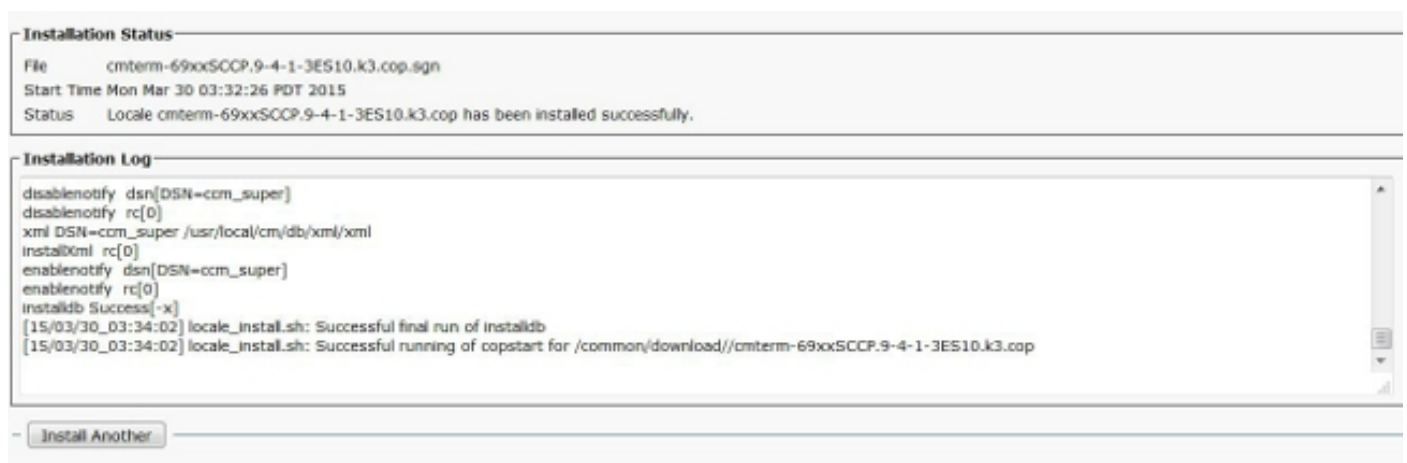
Una vez que usted ha obtenido y ha instalado el archivo **ciscocm.version3-keys.cop.sgn** con éxito en el servidor CUCM, la instalación del archivo de firmware del teléfono **.k3.cop.sgn** debe proceder con éxito:
