# Fallas de instalación del archivo de firmware del teléfono del Troubleshooting en el CUCM

Este documento describe cómo resolver problemas las fallas de instalación del archivo de firmware del teléfono en el servidor del administrador de las Comunicaciones unificadas de Cisco (CUCM).

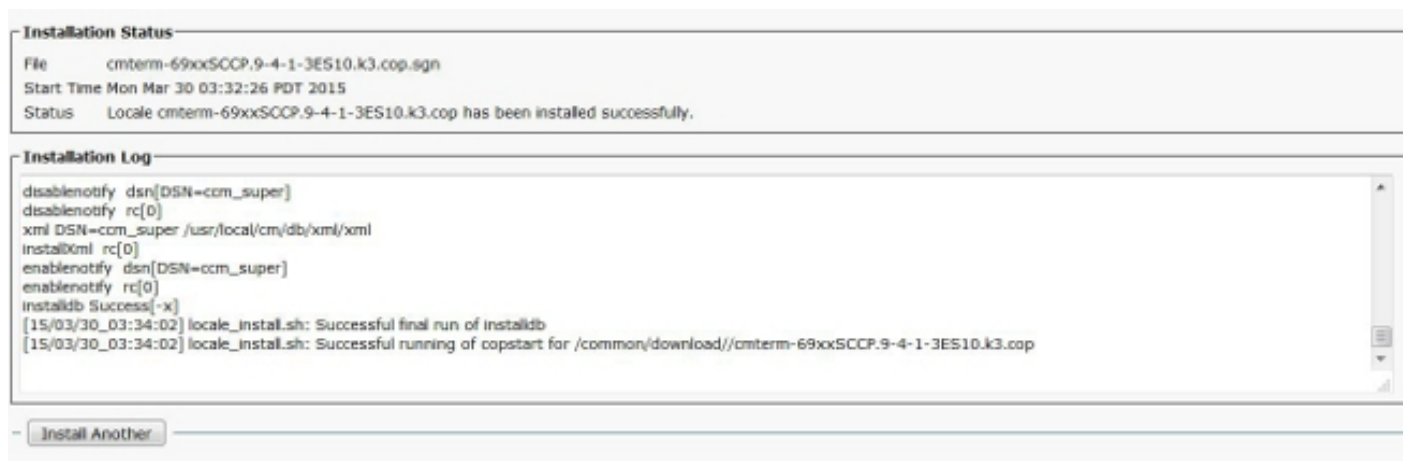
Una vez que usted ha obtenido y ha instalado el archivo **ciscocm.version3-keys.cop.sgn** con éxito en el servidor CUCM, la instalación del archivo de firmware del teléfono **.k3.cop.sgn** debe proceder con éxito:
