# Resolución de Problemas de Falla de Actualización en Unity Connection 15 Debido a la Falta de Instrucciones de CPU AVX

Este documento describe cómo resolver el error genérico dblinit-plugin en la actualización de Cisco Unity Connection de 15su2 a 15su4 en el suscriptor.

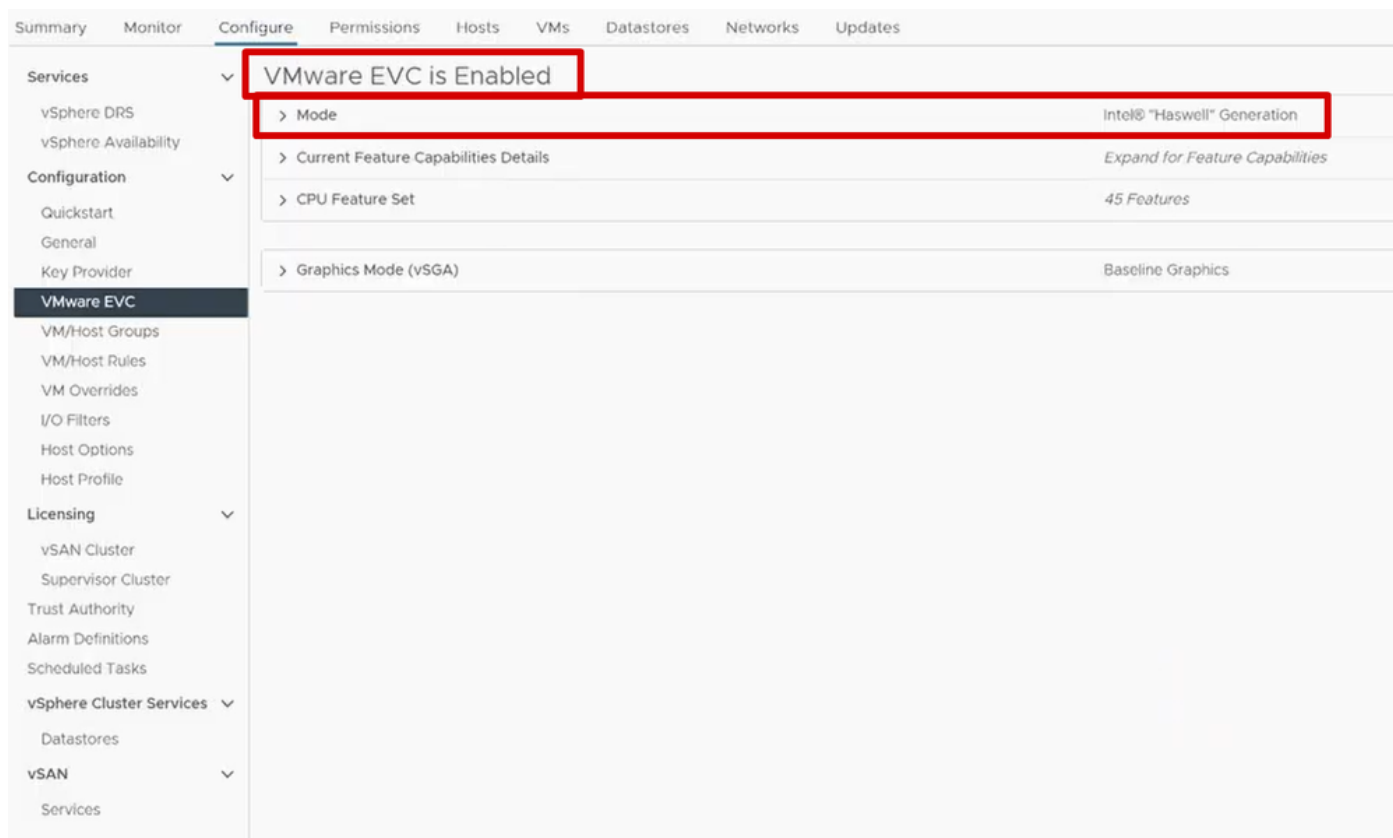
VMWare EVC está habilitado con el modo Intel Haswell

Verifique el modo EVC configurado. La generación "Westmere" de Intel y las versiones anteriores no admiten la exposición a AVX. El modo EVC debe configurarse en una generación que admita el AVX (Sandy Bridge o uno más reciente que dependa de la generación de hardware).
