Configuraciones de prioridad del pool DCM/D9036/VSM Statmux

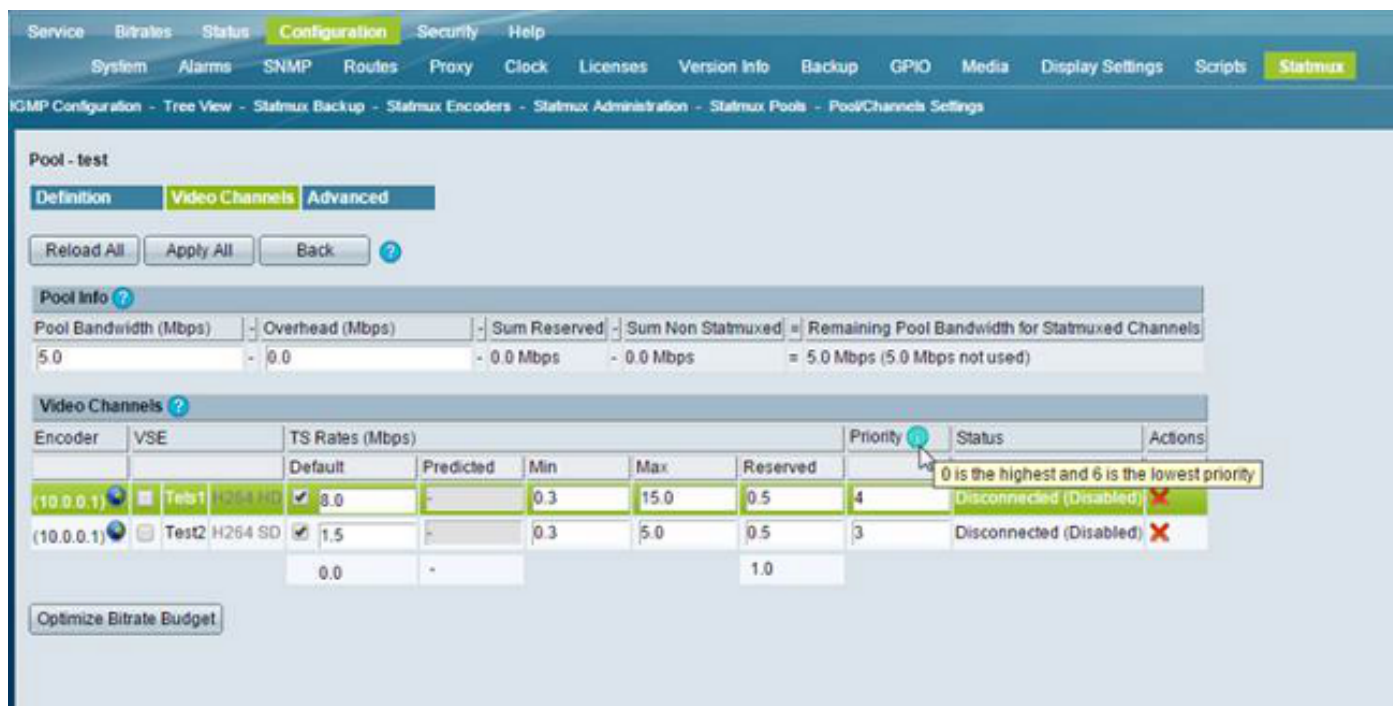
La modificación 1 - para Cisco D9036 - Cisco DCM-basó la configuración del sistema SMX. La versión 15.10.00 GUI de Cisco DCM tendrá un icono de información.
