Problemas y soluciones del teléfono del IP 12SP+ y VIP30

Este documento dirige los problemas comunes, los síntomas y las resoluciones relacionados con los Teléfonos IP de Cisco en el Architecture for Voice, Video and integrated Data (AVVID).

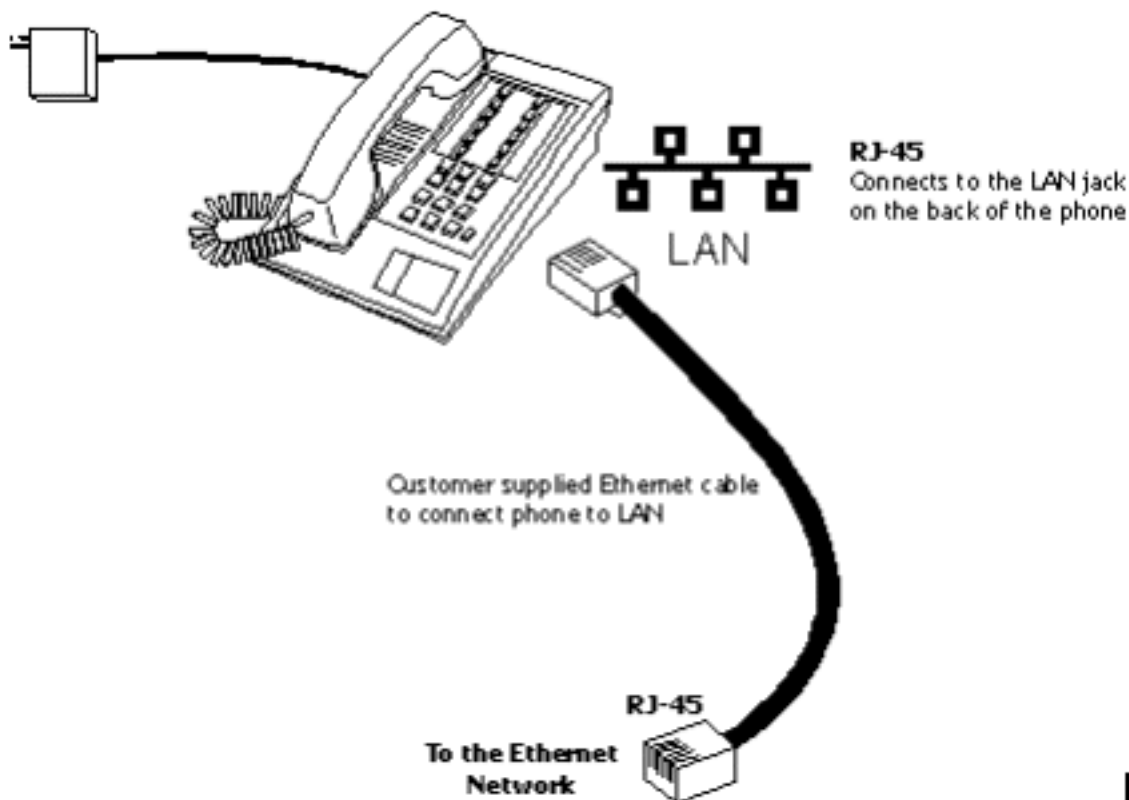
- Conectividad física — Verifique que el cable de red esté conectado en el puerto correcto en la parte de atrás del Cisco IP

Phone.
