Cisco unificó la actualización del firmware del teléfono del IP 6900 a partir del 8.5 (x) a 9.2(1)

Este documento proporciona las guías de consulta y las mejores prácticas en cómo actualizar el Cisco Unified IP Phone 6921, 6941, y 6961 del SCCP de la versión de firmware 8.5(x) sin signo a la versión 9.2(1) o a la versión de envío actual así que pueden registrarse con éxito en un servidor del Cisco Unified Communications Manager Business Edition 3000. Cisco unificó las 6900 Series del teléfono del IP producidas antes de que el mid-2010 viniera con 8.5(x) la versión de firmware sin signo del SCCP. Los teléfonos que están en 8.5(x) el firmware sin signo del SCCP no actualizarán directamente 9.2(1) al firmware firmado SORBO. Este documento proporciona las instrucciones de actualizar las 6900 Series unificadas Cisco del teléfono del IP a partir 8.5(x) del SCCP sin signo 9.2(1) al firmware.

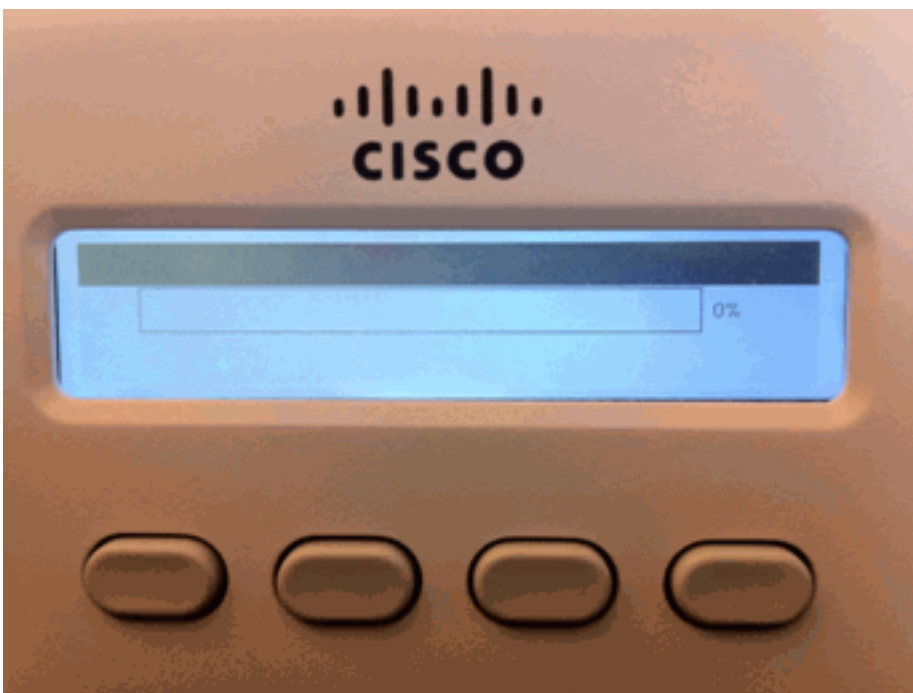
Las 6900 Series unificadas Cisco del teléfono del IP con 8.5(x) el firmware del teléfono del SCCP intentarán registrarse a la edición 3000 del negocio de las Comunicaciones unificadas de Cisco. Sin embargo, los teléfonos no podrán registrarse. El teléfono visualiza una barra de progreso que permanezca en el 0%.

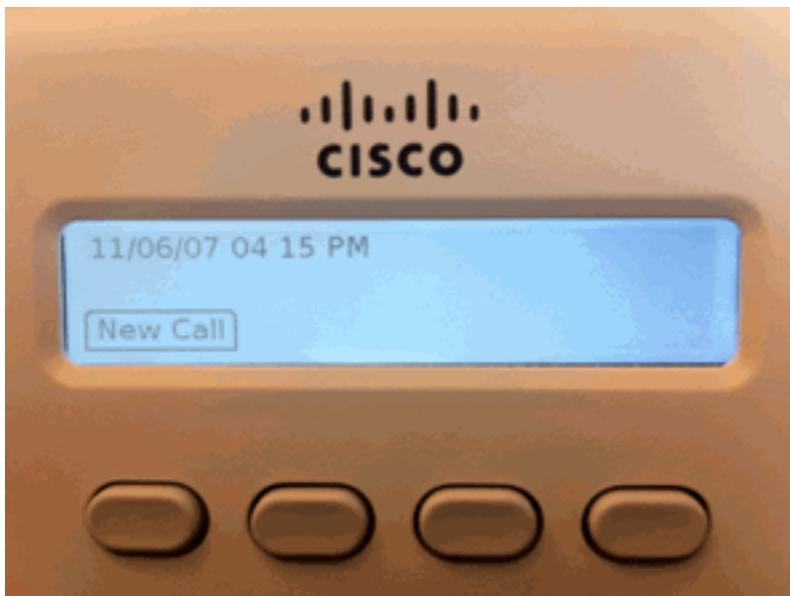
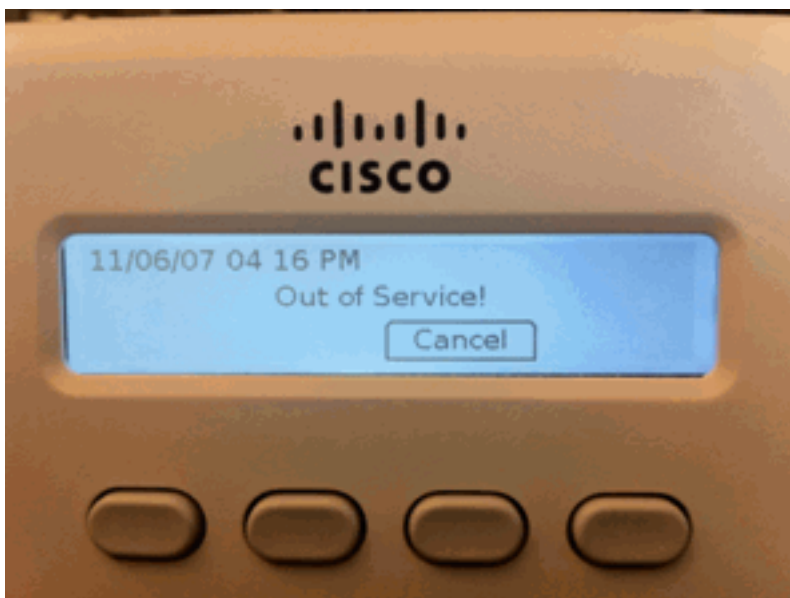
Ahora, pulse la tecla de las **configuraciones** en el teléfono. La clave suave de la nueva llamada se visualiza en el teléfono. Seleccione la clave suave de la **nueva llamada**. "Out Of Service!" la información se visualiza en el teléfono.
