Los Datos CTI no pueden alcanzar el Cisco Agent Desktop

Este documento describe una razón por la que los datos de Integración de telefonía de computadora (CTI) no pueblan el Cisco Agent Desktop en un entorno para empresas de Cisco Intelligent Contact Management (ICM). Este documento también proporciona una solución alternativa posible.

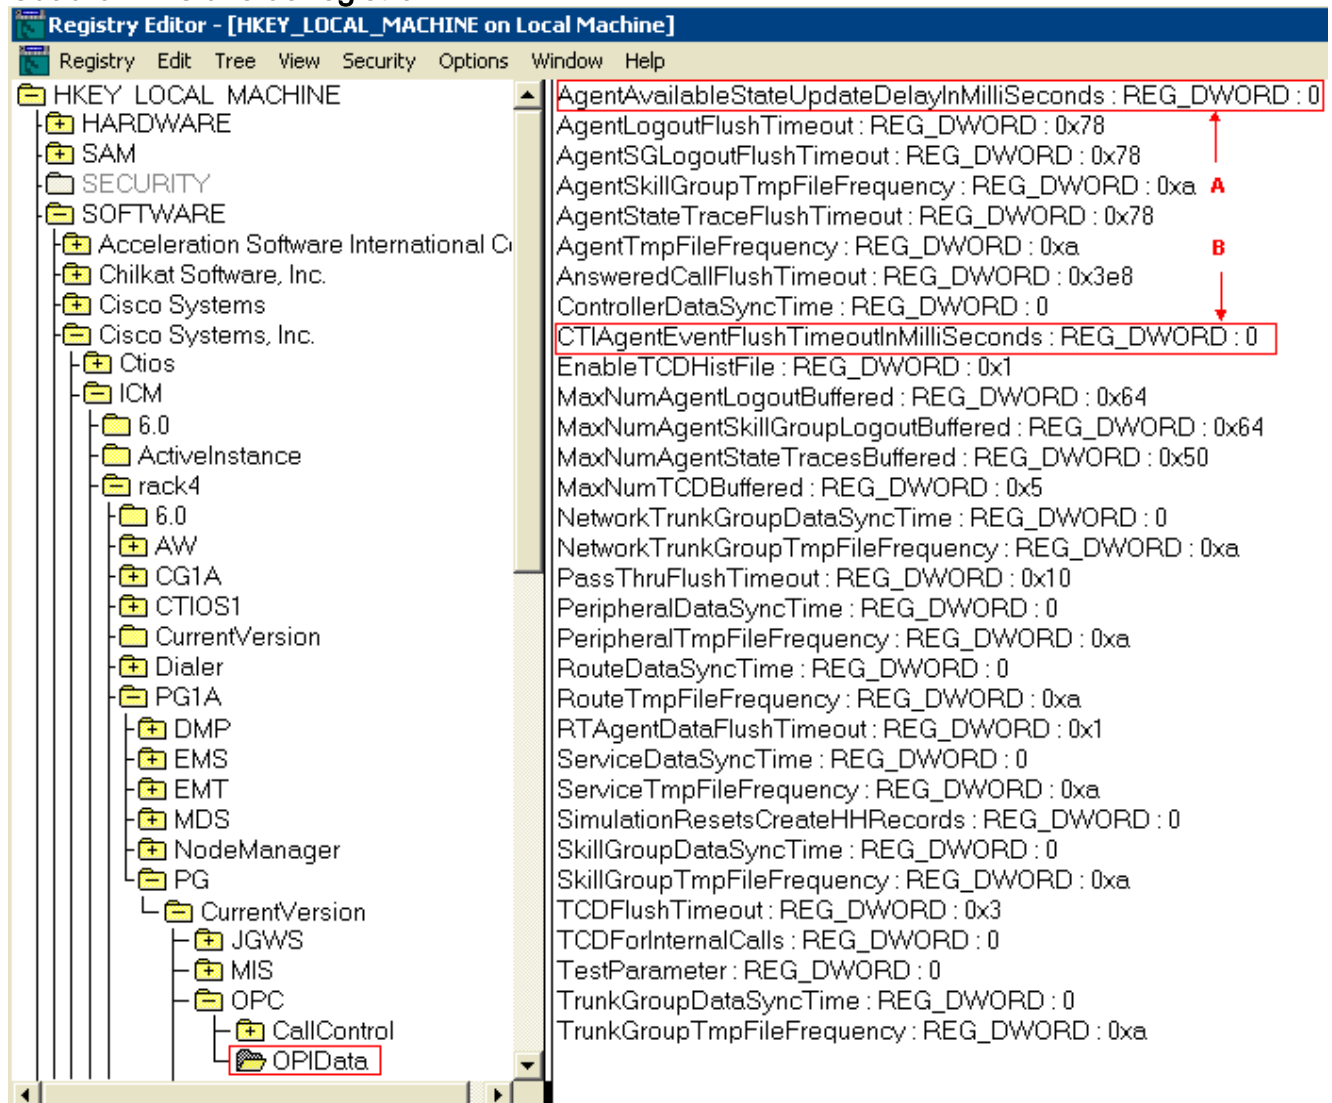
Cuadro 2 – Clave de registro

Este problema ocurre debido a dos configuraciones del registro en Peripheral Gateway (PG).

1. Apague ambos PG en un entorno duplexado.
2. Navegue a este trayecto de registro:
HKEY_LOCAL_MACHINE\SOFTWARE\Cisco Systems, INC.\ICM\PG<xxA/B>\PG\CurrentVersion\OPC\OPIData
3. Fije el valor DWORD de **AgentVailableStateUpdateDelayInMilliSeconds** a 0 (véase la flecha A en el [cuadro 2](#)).
4. Fije el valor DWORD de **CTIAgentEventFlushTimeoutInMilliSeconds** a 0 (véase la flecha B en el [cuadro 2](#)).
5. Recomience ambo PGS.
6. Este mensaje aparece en el inicio OPC el lado del PG activo:

CTIAgentEventFlushTimeoutInMilliSeconds to 0 disables agent-event buffering
