# Los Datos CTI no pueden alcanzar el Cisco Agent Desktop

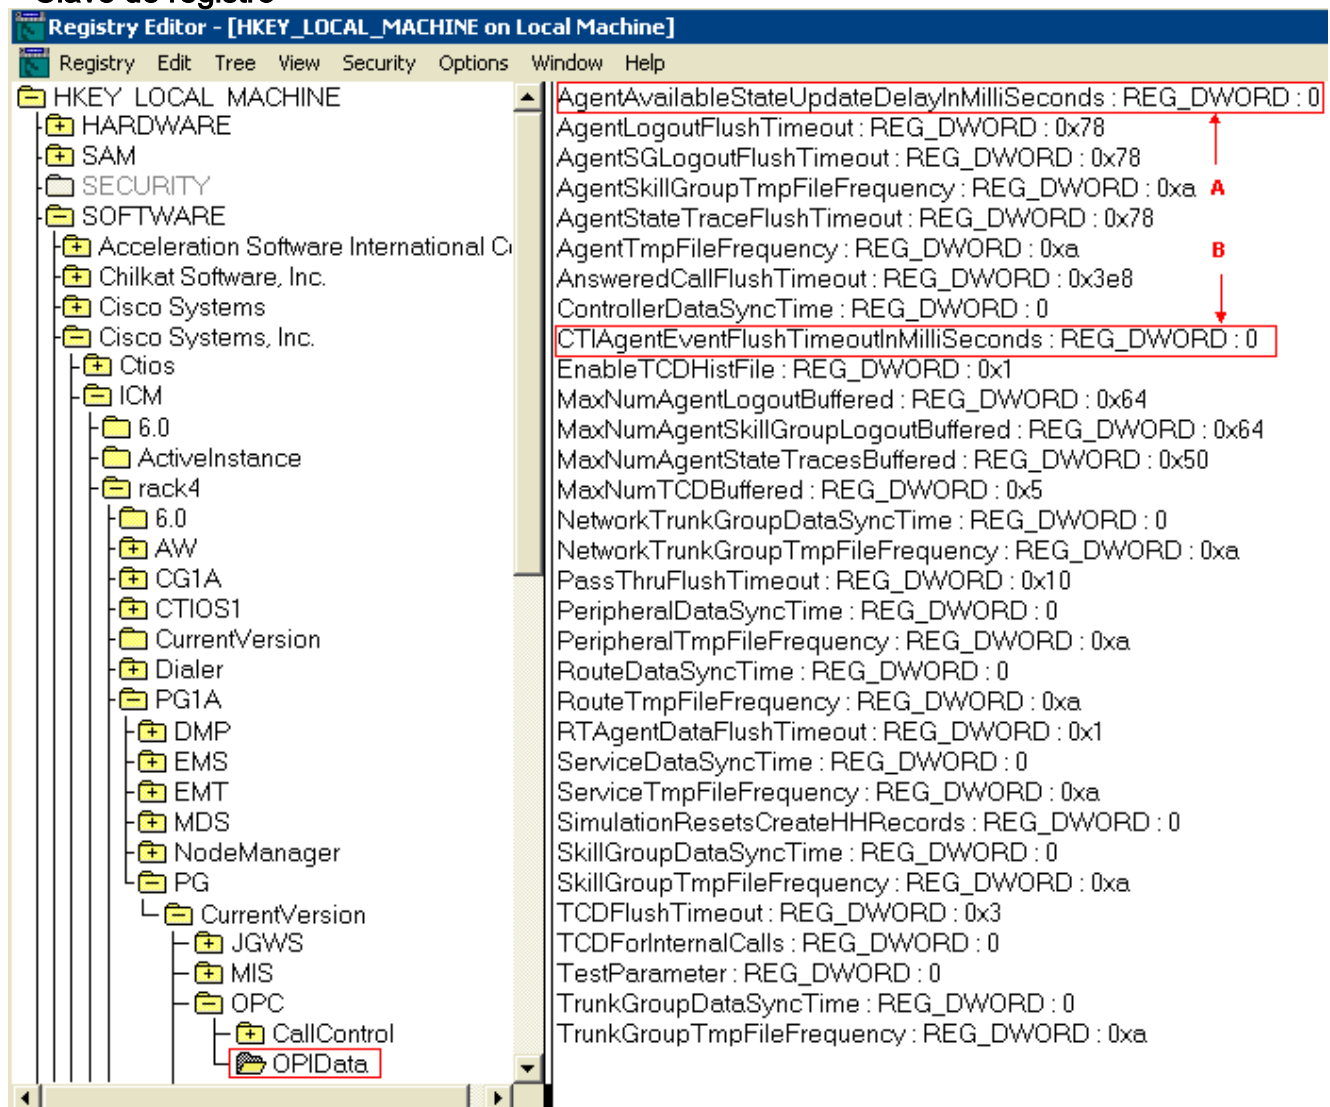
activo:CTIAgentEventFlushTimeoutInMilliSeconds to 0 disables agent-event buffering **Cuadro 2**

Este problema ocurre debido a dos configuraciones del registro en Peripheral Gateway (PG).

1. Apague ambos PG en un entorno duplexado.
2. Navegue a este trayecto de registro: `HKEY_LOCAL_MACHINE\SOFTWARE\Cisco Systems, INC.\ICM\<Cust_Inst>\PG<xxA/B>\PG\CurrentVersion\OPC\OPIData`
3. Fije el valor DWORD de **AgentVailableStateUpdateDelayInMilliSeconds** a 0 (véase la flecha A en el [cuadro 2](#)).
4. Fije el valor DWORD de **CTIAgentEventFlushTimeoutInMilliSeconds** a 0 (véase la flecha B en el [cuadro 2](#)).
5. Recomience ambo PGS.
6. Este mensaje aparece en el inicio OPC el lado del PG
