# Los datos CTI no pueden alcanzar el Cisco Agent Desktop

Este documento describe una razón por la que los datos de Integración de telefonía de computadora (CTI) no pueblan el Cisco Agent Desktop en un entorno de la empresa de la Administración del contacto inteligente de Cisco (ICM). Este documento también proporciona a una solución alternativa posible.

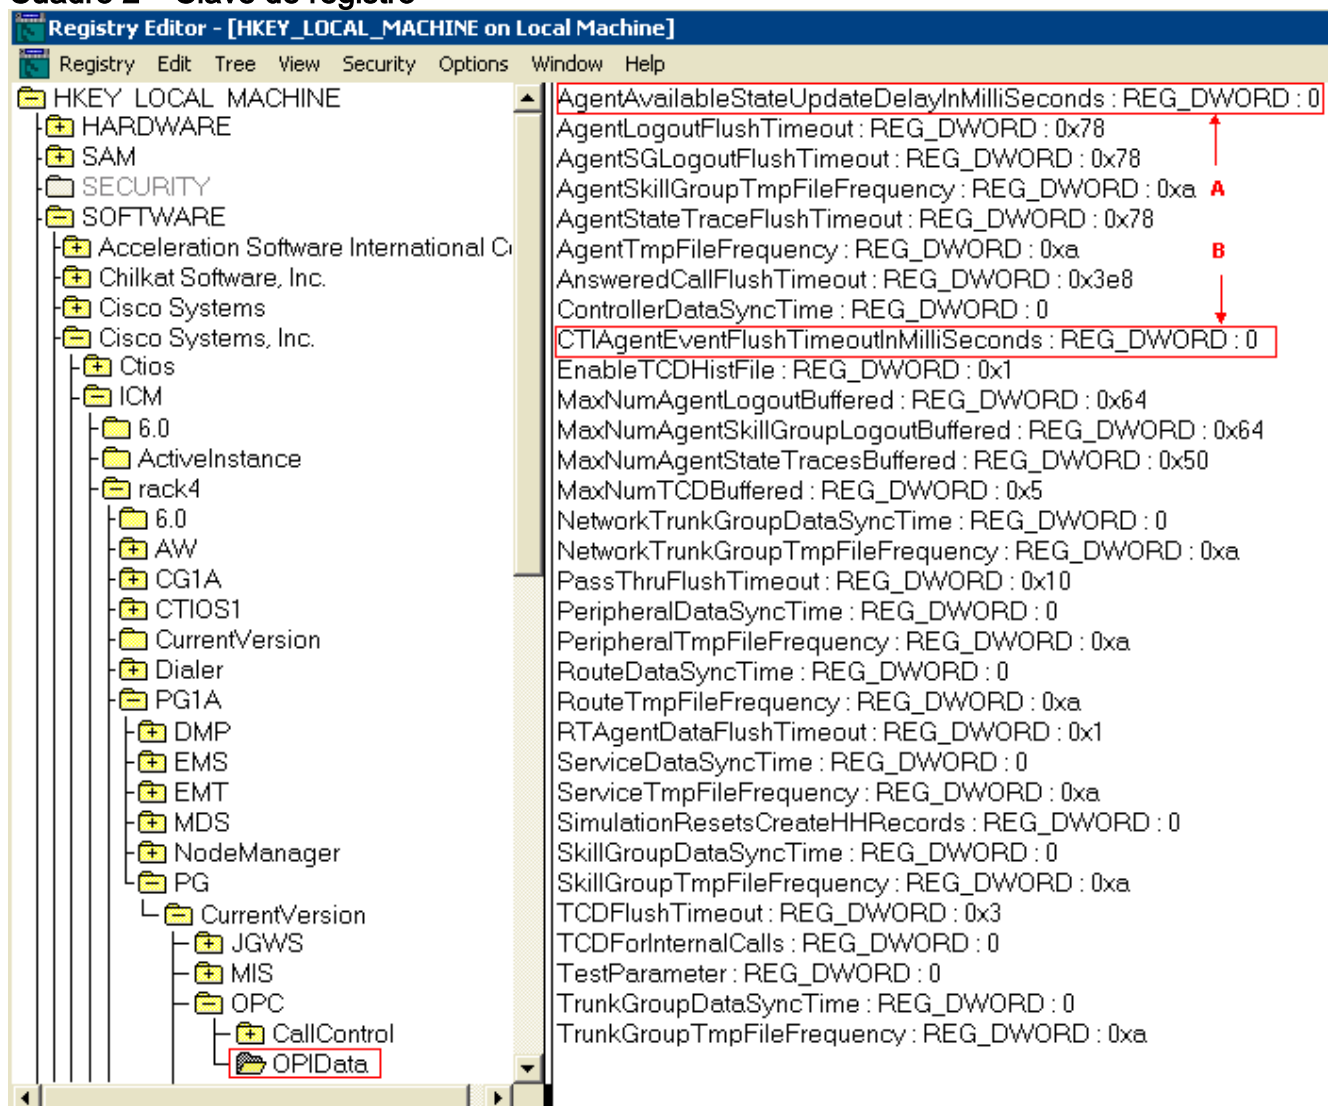
### Cuadro 2 – Clave de registro

Este problema ocurre debido a dos configuraciones del registro en el gateway periférico (PÁGINA).

1. Cierre ambo PGS en un entorno duplexado.
2. Navegue a este trayecto de registro:  
HKEY\_LOCAL\_MACHINE\SOFTWARE\Cisco Systems, INC.\ICM\PG<xxA/B>\PG\CurrentVersion\OPC\OPIData
3. Fije el valor DWORD de **AgentVailableStateUpdateDelayInMilliSeconds** a 0 (véase la flecha A en el [cuadro 2](#)).
4. Fije el valor DWORD de **CTIAgentEventFlushTimeoutInMilliSeconds** a 0 (véase la flecha B en el [cuadro 2](#)).
5. Recomience ambo PGS.
6. Este mensaje aparece en el inicio OPC el lado del PG activo:
