# Falla de CallManager de comunicar con los mensajes unificados Avaya vía el VG224 usando el SMDI

Este documento describe una razón por la que el Cisco CallManager no puede comunicar con el sistema de mensajes unificados Avaya vía Gateway de voz Cisco VG224 usando el protocolo del Simplified Message Desk Interface (SMDI). Este documento también proporciona una solución.

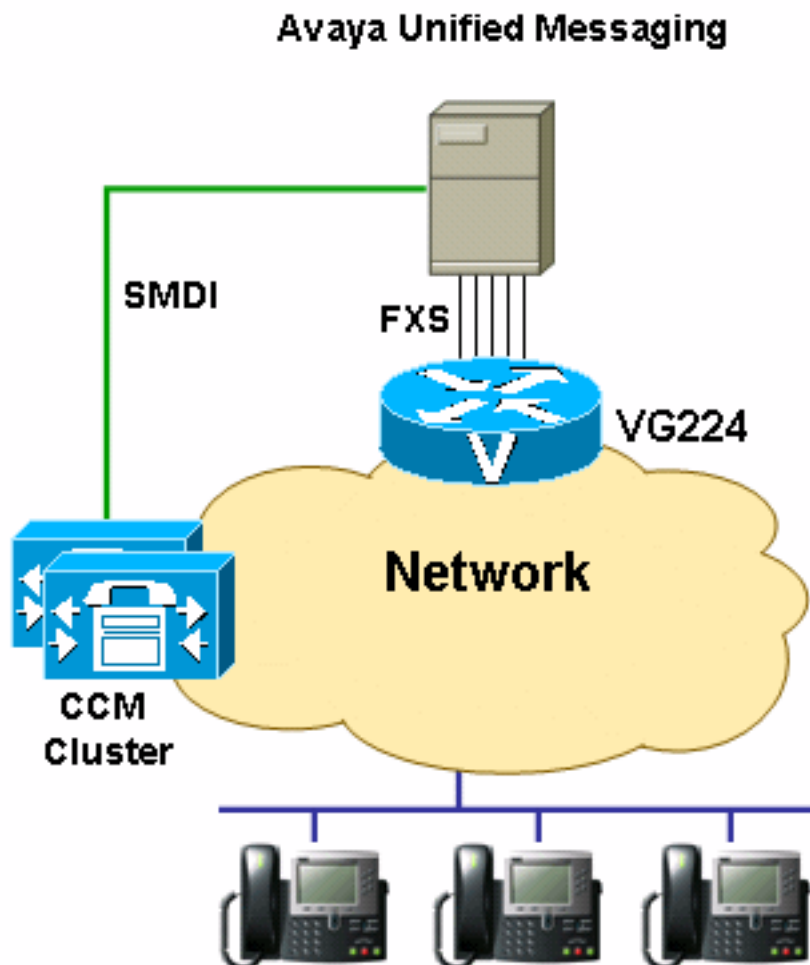
**Cuadro 1 — Integración del CallManager y del correo de voz heredado con el SMDI con el VG224**

[El cuadro 1](#) muestra la topología del problema.
