Falla de CallManager de comunicar con los mensajes unificados Avaya vía el VG224 usando el SMDI

Este documento describe una razón por la que el Cisco CallManager no puede comunicar con el sistema de mensajes unificados Avaya vía Gateway de voz Cisco VG224 usando el protocolo del Simplified Message Desk Interface (SMDI). Este documento también proporciona una solución.

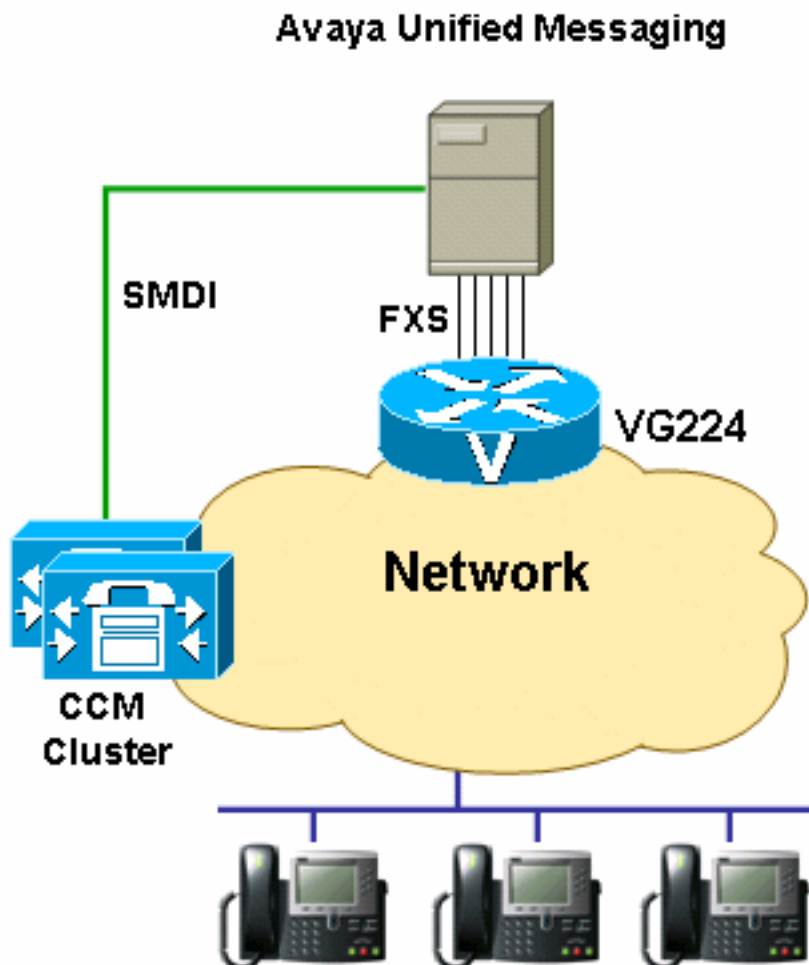
Cuadro 1 — Integración del CallManager y del correo de voz heredado con el SMDI con el VG224

Un problema existe cuando el Cisco CallManager comunica con el sistema de mensajes unificados Avaya a través del puerto serial usando un protocolo SMDI tal como indicador de mensaje en espera (MWI) restaura/resynch.

En la traza correspondiente, se identifica que el servicio del Cisco Messaging Interface (CMI) no recibe la señal de SsInfoInd del Cisco CallManager. Por lo tanto, la señalización subsiguiente para porque el CMI no genera los mensajes SMDI.

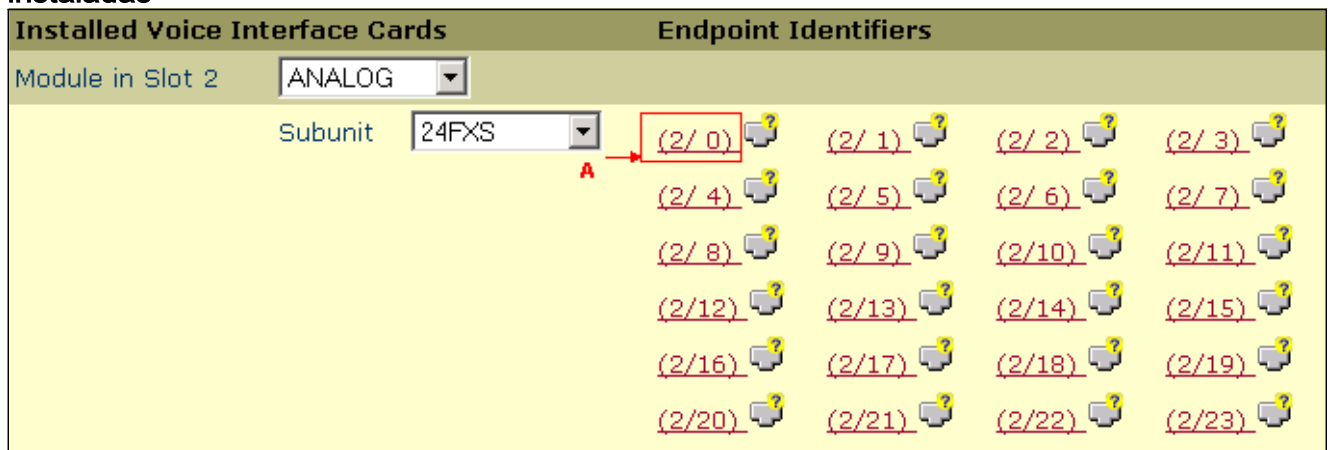
Este problema es un problema de configuración. Cuando usted configura el puerto individual 2/0 de Gateway de voz Cisco VG224 para el número del puerto SMDI, se configura incorrecto como 0 (véase la flecha A en el [cuadro 2](#)). El número del puerto SMDI para el gateway VG224 en el Cisco CallManager necesita ser fijado a un valor mayor de 0 para habilitar el protocolo SMDI. Si no, el punto extremo del gateway no envía el mensaje de iniciación. El número del comienzo necesita ser 1 en vez de 0. Ésta es la raíz del problema.

5. Tecleo **2/0** (véase la flecha A en el [cuadro 3](#)) bajo sección de identificadores de punto final.
6. Navegue a la información de puerto (véase el [cuadro 2](#)) a través de la nueva ventana visualizada.
7. Ingrese **1** en el campo del número del puerto SMDI (0-4096).
8. Relance el paso 5 a 7 para configurar los puertos 2/1 a 2/23 con el número concordante como demostraciones del [cuadro 1](#).
9. Reajuste Gateway de voz Cisco VG224 a través del Cisco CallManager.
10. Reinicie Gateway de voz Cisco VG224.
