Error para los punto final de video de Sony al registro con el Cisco CallManager

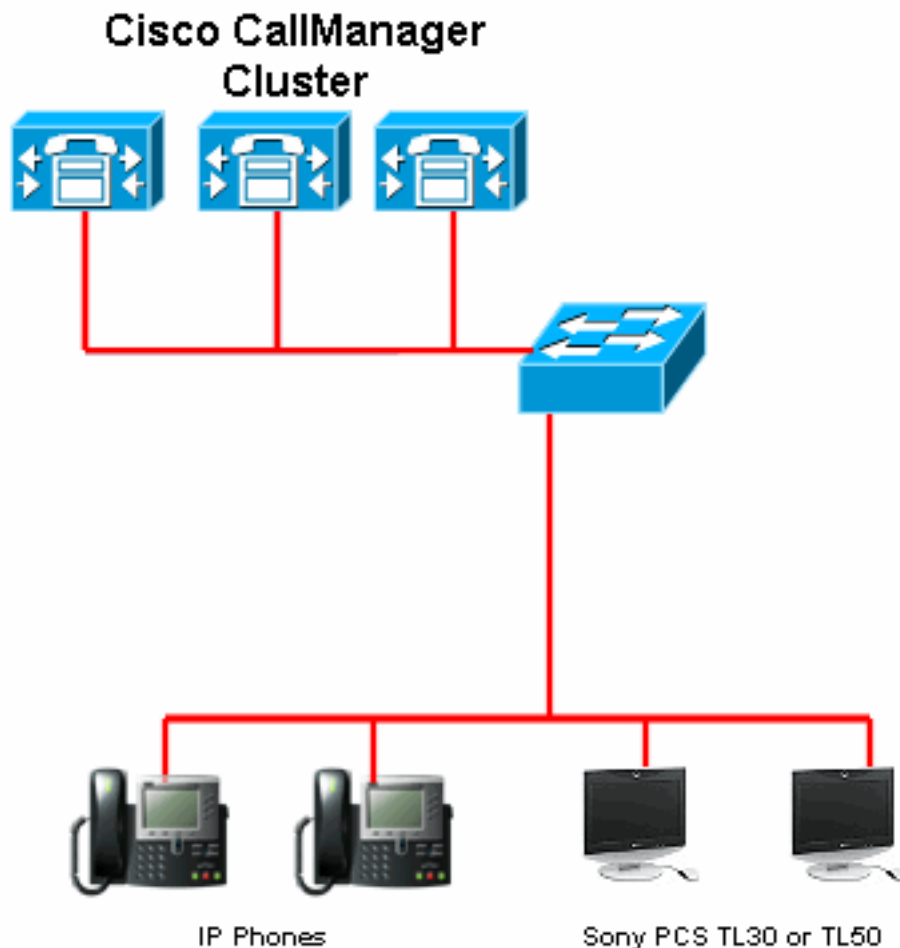
Cuadro 1 — Topología de red

Sony PCS TL30 y PCS TL50 puede comunicar con el Cisco Unified CallManager usando el protocolo SCCP (véase el [cuadro 1](#)).
