# Ruta de la traducción de los descensos ICM IP IVR a las llamadas

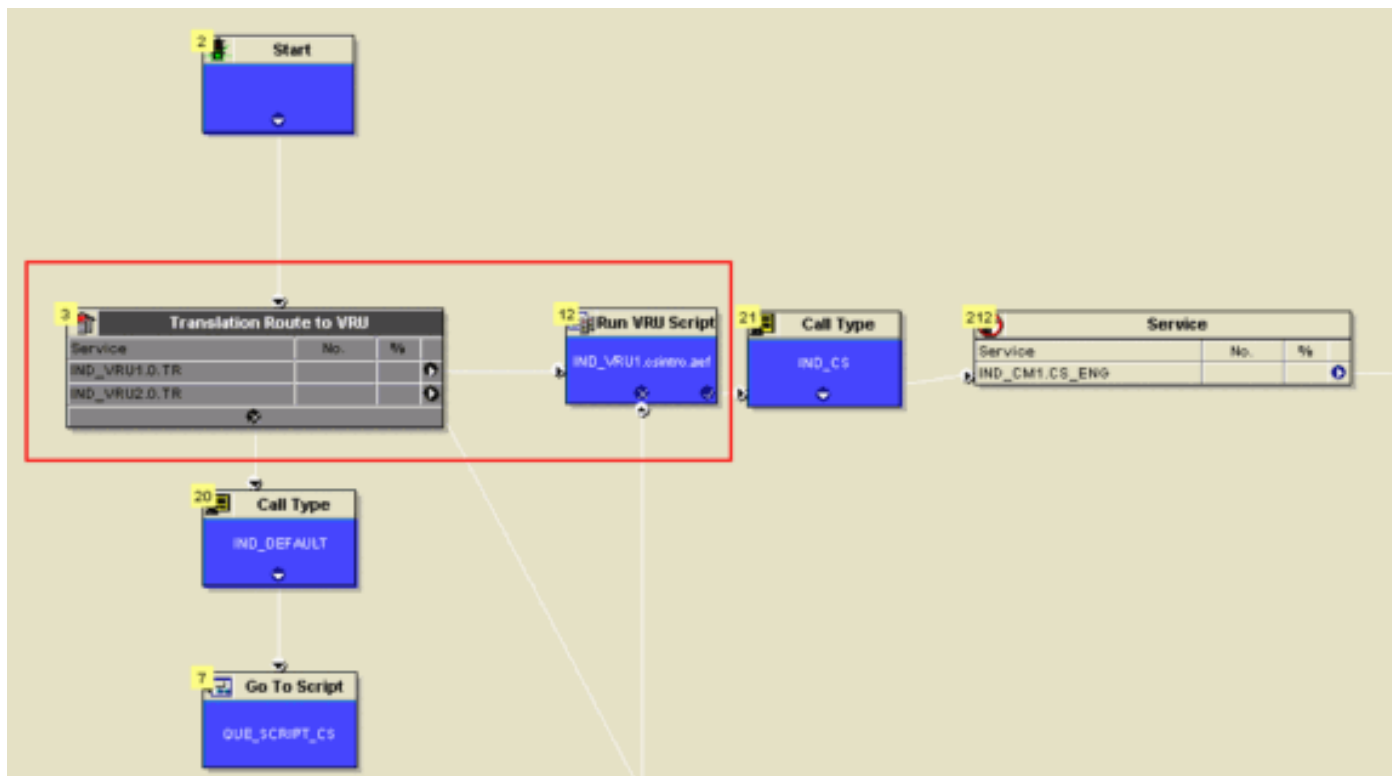
El punto de ruta ICM se asocia a un script ICM que hace una ruta de la traducción a un nodo VRU para accionar un script en IP IVR, tal y como se muestra en de [abajo](#). Este nodo de VRU Translation Route falla.

Al probar este script específico ICM con CallTracer, completa correctamente. Sin embargo, cuando la llamada entrante golpea el punto de ruta en el entorno de producción, falla con la secuencia siguiente:

1. Experimentar un bit corto del silencio.
2. Un ocupado rápido.
