¿Por qué es el aparato de lectura de la Voz lento y torcido?

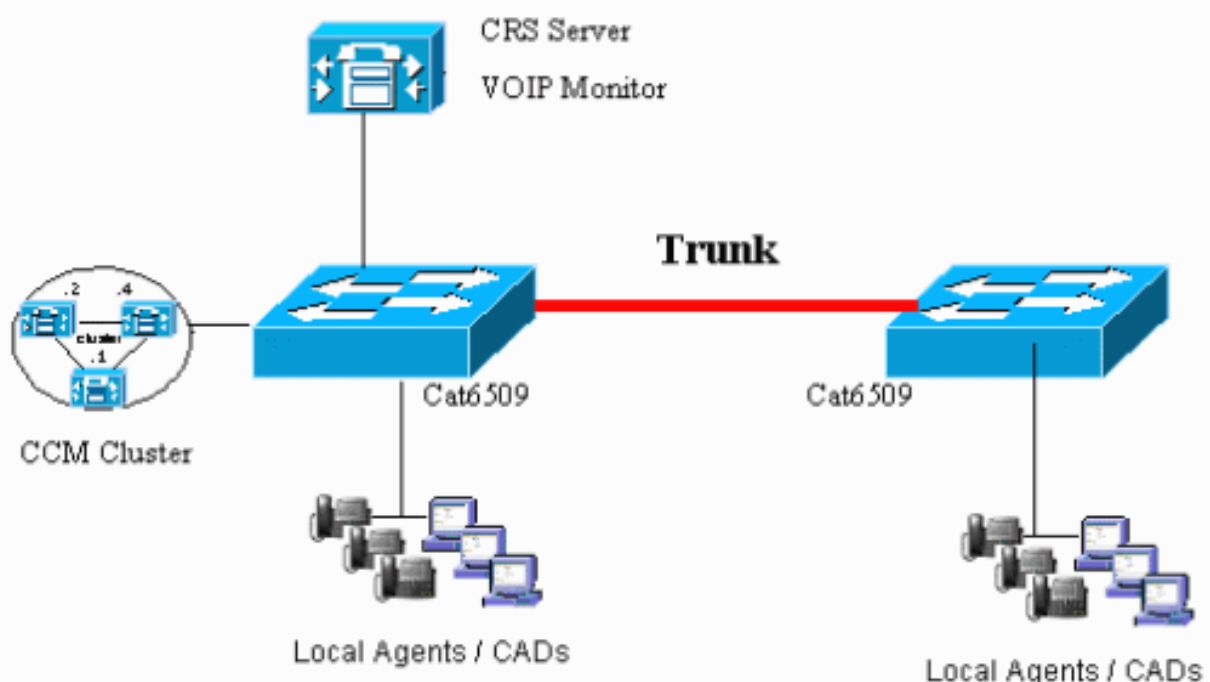
Figura 1: Topología

Cuando ocurre el error de la supervisión y de la grabación, la topología se configura, tal y como se muestra en el [cuadro 1](#).

Al realizar el monitoreo de voz y registrándolo entre dos agentes en el *mismo* Catalyst 6509 Switch, el aparato de lectura de la Voz es normal. Sin embargo, al realizar el monitoreo de voz y registrándolo entre dos agentes en *diversos* Catalyst 6509 Switch, el aparato de lectura de la Voz es lento y torcido levemente.

Este problema es un problema de configuración remoto del Switched Port Analyzer del Catalyst 6509 (RSPAN). Al configurar el RSPAN, la configuración original RSPAN es el VLA N RSPAN. Puesto que el puerto troncal es parte del VLA N, también monitorea y registra todo el tráfico sobre el puerto de troncal. Esto crea un problema de duplicación de paquete en curso de monitoreo de voz y grabación.

Para reparar el problema del paquete duplicado, cambie la Configuración de RSPAN del VLA N

RSPAN para virar el RSPAN hacia el lado de babor. Los puertos para el CallManager, los servidores de IPCC Express y los agentes (excepto los puertos de troncal) se deben configurar con el SPAN del puerto. Al configurar el puerto, configure transitan (tx) o reciben (rx), pero no ambos.
