# ¿Por qué es el aparato de lectura de la Voz lento y torcido?

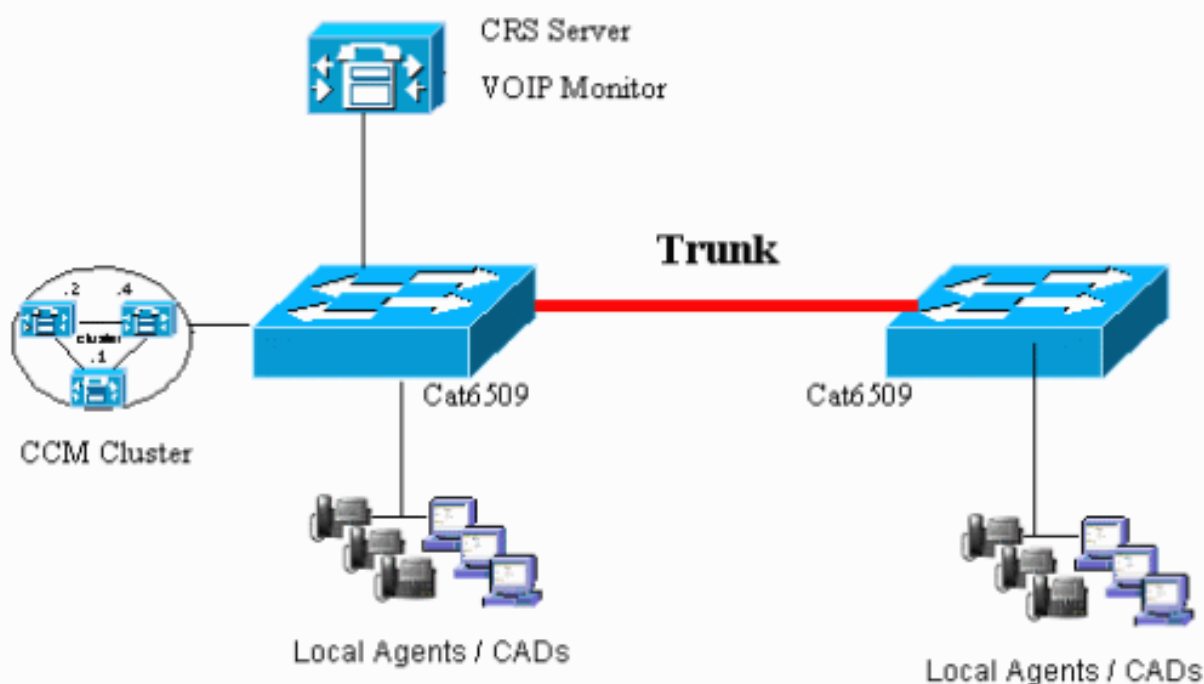
Figura 1: Topología

Cuando ocurre el error de la supervisión y de la grabación, la topología se configura, tal y como se muestra en el [cuadro 1](#).

Al realizar el monitoreo de voz y registrándolo entre dos agentes en el *mismo* Catalyst 6509 Switch, el aparato de lectura de la Voz es normal. Sin embargo, al realizar el monitoreo de voz y registrándolo entre dos agentes en *diversos* Catalyst 6509 Switch, el aparato de lectura de la Voz es lento y torcido levemente.

Este problema es un problema de configuración remoto del Switched Port Analyzer del Catalyst 6509 (RSPAN). Al configurar el RSPAN, la configuración original RSPAN es el VLA N RSPAN. Puesto que el puerto troncal es parte del VLA N, también monitorea y registra todo el tráfico sobre el puerto de troncal. Esto crea un problema de duplicación de paquete en curso de monitoreo de voz y grabación.

Para reparar el problema del paquete duplicado, cambie la Configuración de RSPAN del VLA N RSPAN para virar el RSPAN hacia el lado de babor. Los puertos para el CallManager, los servidores de IPCC Express y los agentes (excepto los puertos de troncal) se deben configurar con el SPAN del puerto. Al configurar el puerto, configure transitan (tx) o reciben (rx), pero no ambos.
