Dépannez la finesse UCCX Insertion-dans des questions de caractéristique

ID de document : 118968

Mis à jour : Mai 21, 2015

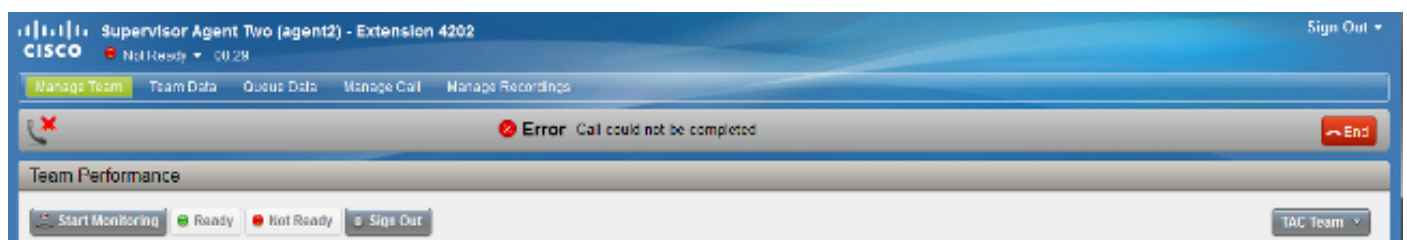
Quand un superviseur clique sur insertion-**dans**, il y a un retard de plusieurs secondes sur la session de finesse de superviseur, suivi de ce message d'erreur :

Ce problème surgit souvent quand le périphérique d'agent ne peut pas immédiatement trouver une correspondance simple dans le Plan de composition pour le nombre de répertoire de superviseur (DN) ce des tentatives à la conférence dans l'appel. Par exemple, si le DN de superviseur est 4202, et de plus longues correspondances potentielles existez dans des partitions que les recherches de DN d'agent (telles que 42022 ou 4202X), le téléphone d'agent ne tente pas

de connecter au téléphone de superviseur jusqu'à ce que la minuterie d'interdigit expire. À ce moment-là, les minuteries de superviseur de finesse dues au temps d'attente étendu pour l'appel du téléphone d'agent et affiche l'erreur – l'appel ne pourrait pas être message terminé.

Afin de résoudre ce problème, assurez-vous que les dn de superviseur déclenchent une seule correspondance quand le dernier chiffre du DN de superviseur est écrit dans le téléphone d'agent.
