# Dépannez les problèmes de connectivité entre le serveur de serveur CVP OAMP et d'appel CVP

Ce document décrit comment dépanner des problèmes de connectivité entre le serveur de la console d'exécution du port voix de Cisco (CVP) (OAMP) avec le serveur d'appel CVP.

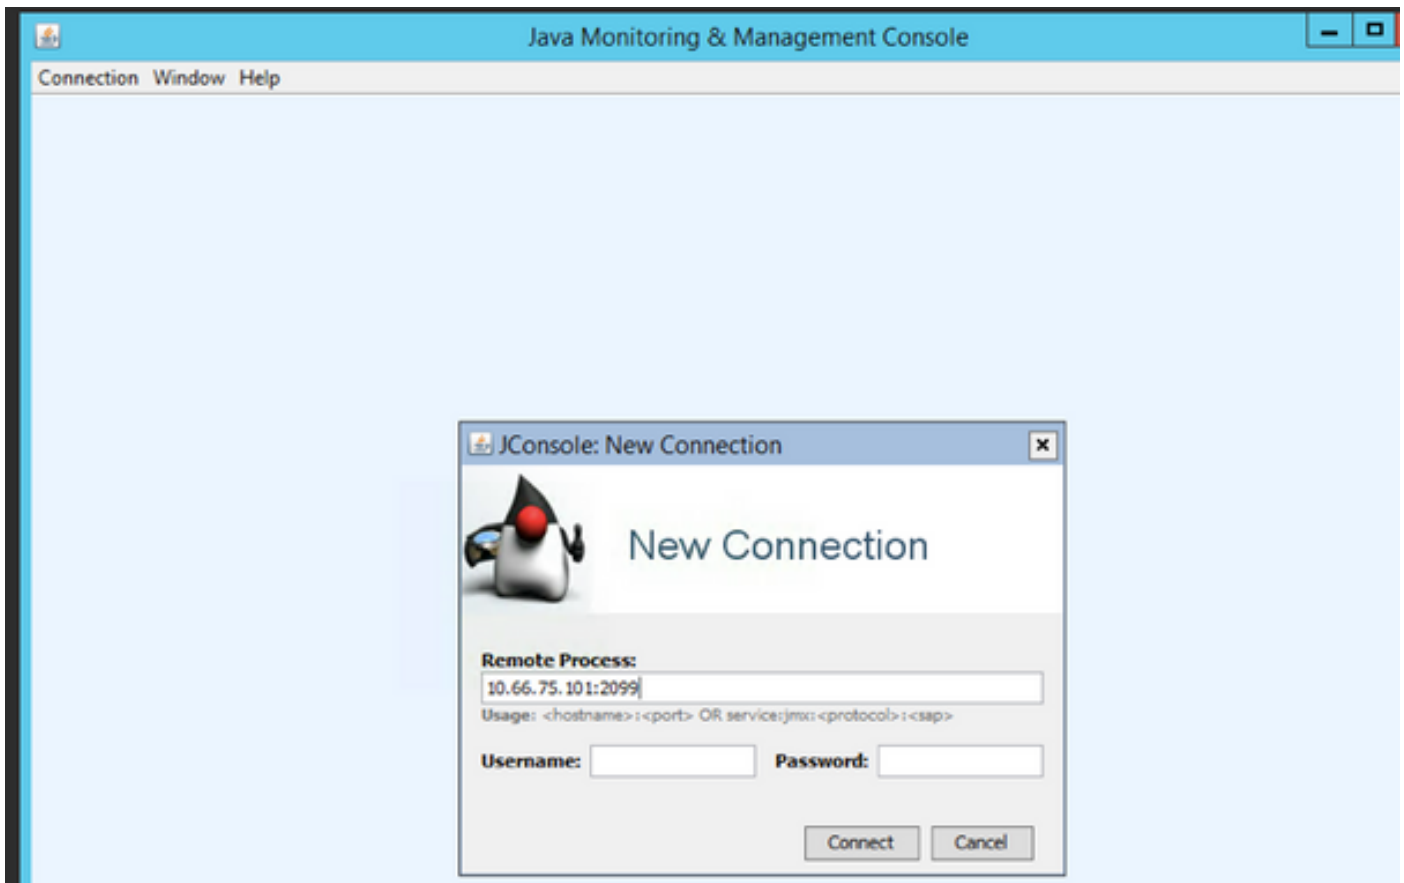
Jconsole d'utilisation pour tester la Connectivité (C:\Cisco\CVP\jre\bin\jconsole.exe) :

Si le test échoue avec ce message d'erreur la « **connexion a manqué : Relance ?** », ces deux ports doivent être vérifiés :

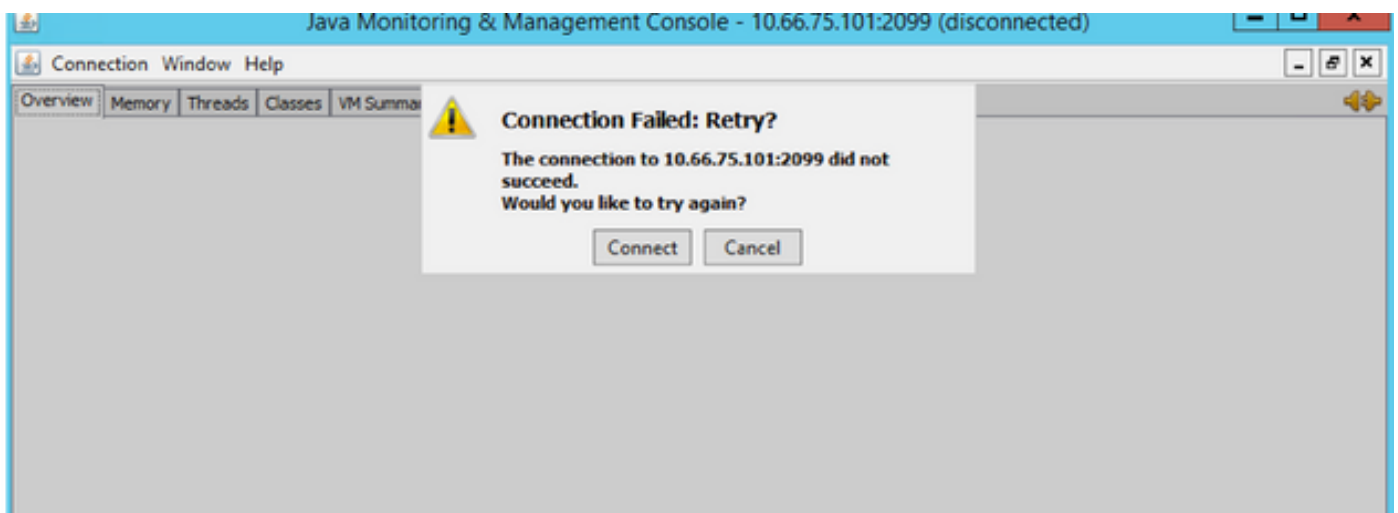
Voici le message d'erreur quand le port 1042 est bloqué :

En raison de ce port aléatoire, le serveur de console d'exécution CVP ne peut pas être déployé en dehors d'un Pare-feu tandis que tous autres composants unifiés CVP résident à l'intérieur du Pare-feu.

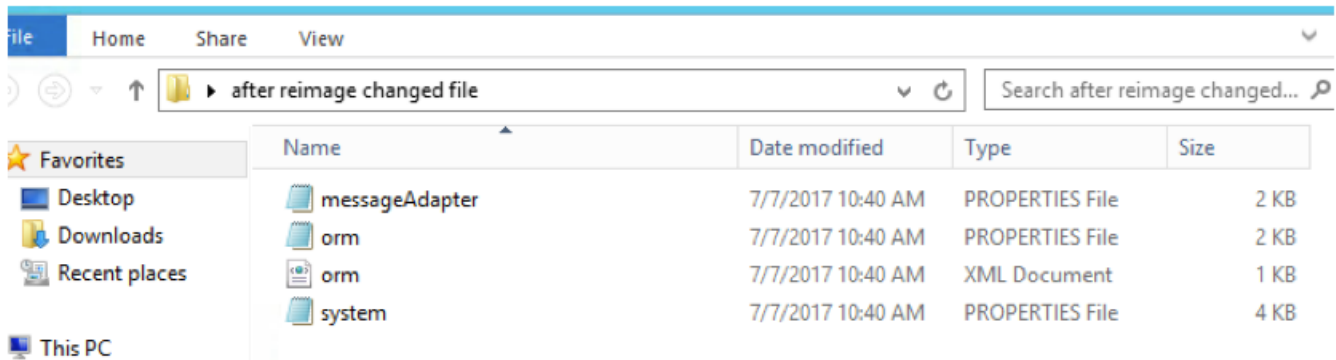
Après réimagez le processus, quatre fichiers sont changés :

Voici les modifications pour ces quatre fichiers :

- Dans messageAdapter.properties, des modules d'extension qui a été ajouté dans la section précédente sont supprimés
- Dans orm.properties, orm.controller.adapterName =CVPCTL3 **est retiré**
- Dans orm.xml, tout le sous-système ajouté dans la section précédente sont supprimés
- Dans system.properties, le sous-système a été ajouté dans la section précédente est supprimé

Si vous cliquez sur la sauvegarde et le déploiement de la page OAMP, le serveur d'appel CVP n'est pas mis à jour, car OAMP en service avec l'ID de bus de message communiquent toujours avec le serveur d'appel, mais le serveur d'appel n'a aucune une telle informations de bus de message.

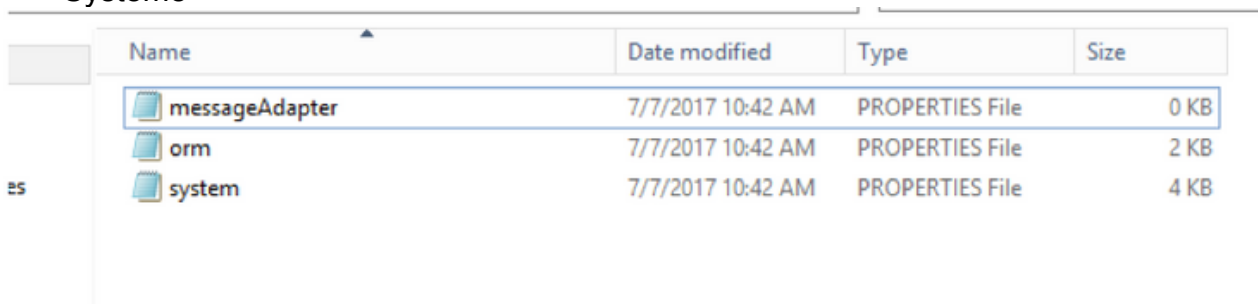
Après que la suppression de serveur d'appel CVP d'OAMP, trois fichiers soient changées :

- le fichier de messageAdaptor est vide
- Orm ajoute cette ligne **orm.controller.adapterName =**

- Le fichier système ajoute cette ligne **MessagingLayer.adapterName =**

Quand vous re-ajoutez le serveur d'appel CVP dans OAMP, alors la configuration est mise à jour dans le serveur d'appel CVP.

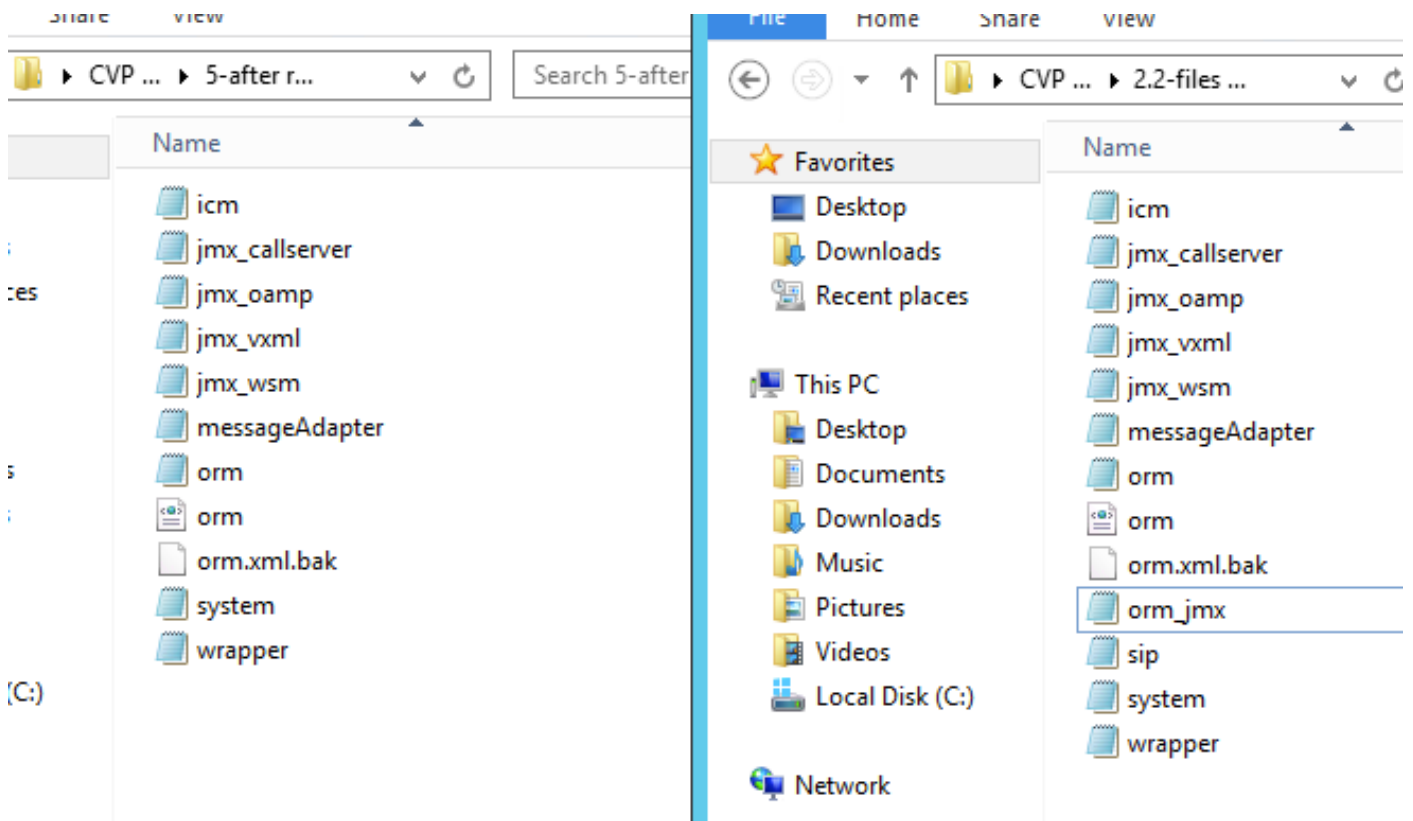
Les fichiers mis à jour sont presque identiques que le déploiement de première fois, excepté l'orm\_jmx de fichier.

Ainsi, les informations de bus de message d'effacements de re-image, qui entraînent OAMP ne peuvent pas mettre à jour le serveur d'appel CVP. Par conséquent, le serveur d'appel doit être supprimé pour permettre au serveur d'appel pour recevoir la nouvelle allocation de bus de message.
