Dépannez les problèmes de connectivité entre le serveur de serveur CVP OAMP et d'appel CVP

Ce document décrit comment dépanner des problèmes de connectivité entre le serveur de la console d'exécution du port voix de Cisco (CVP) (OAMP) avec le serveur d'appel CVP.

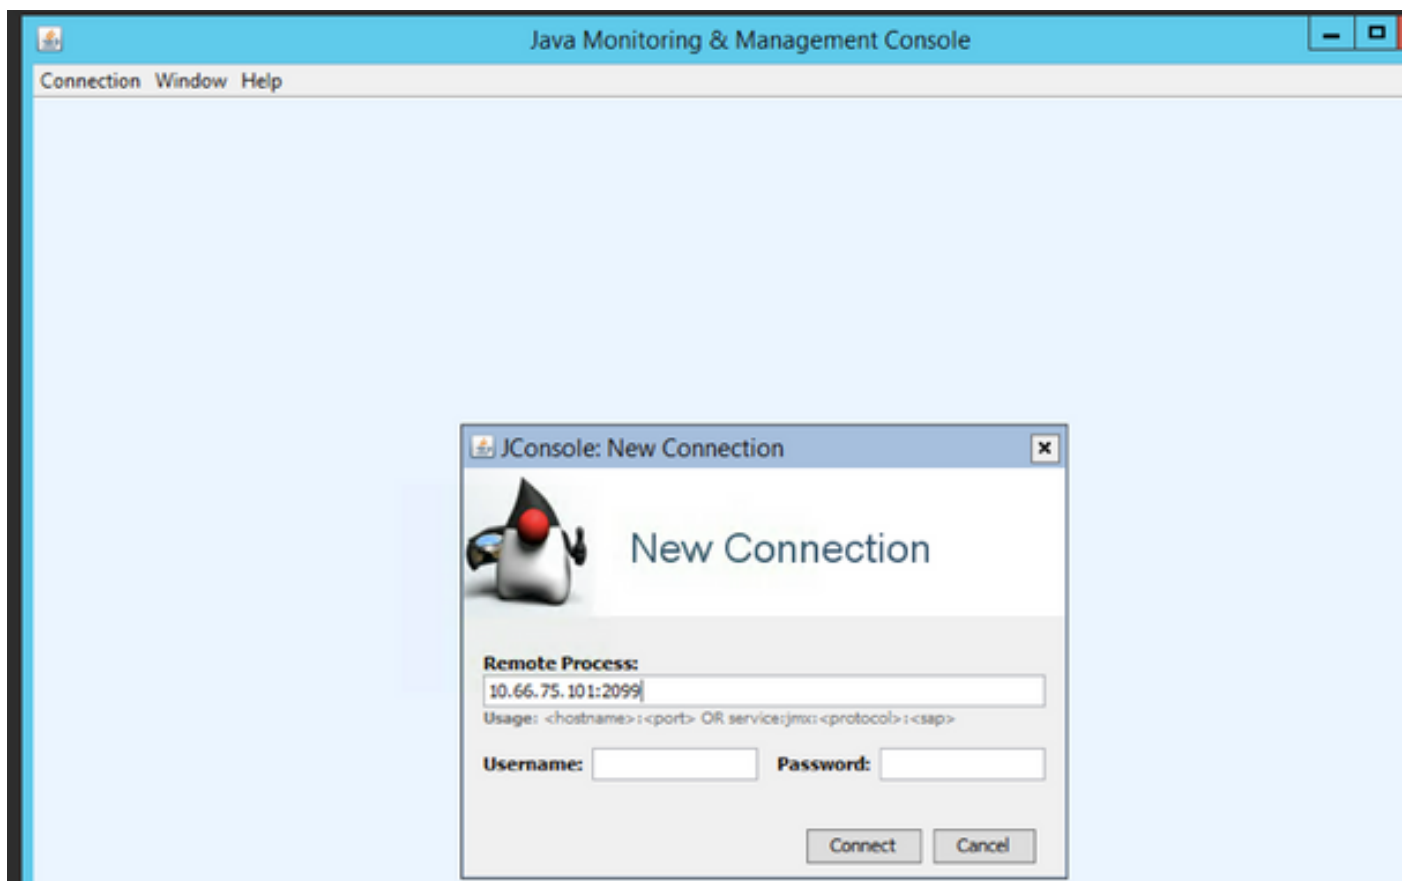
Jconsole d'utilisation pour tester la Connectivité (C:\Cisco\CVP\jre\bin\jconsole.exe) :

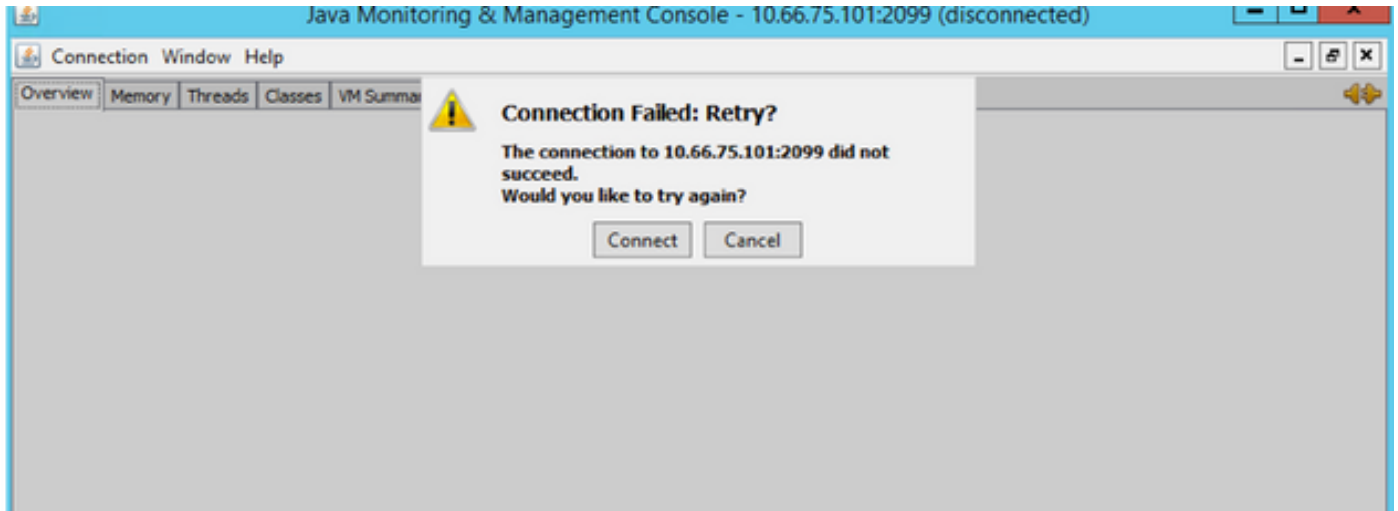
1. Numéro de port 2099
2. Le port aléatoire rmi. (qui en notre SYSTÈME D'EXPLOITATION de banc d'essai a alloué le numéro de port 1042).

Voici le message d'erreur quand le port 1042 est bloqué :

Afin de trouver le nombre aléatoire rmi, utilisez ces étapes :

Step1. Utilisation 2099 de trouver le nombre PID.

Étape 2. Utilisez le nombre PID pour découvrir tous les ports qui sont utilisés.

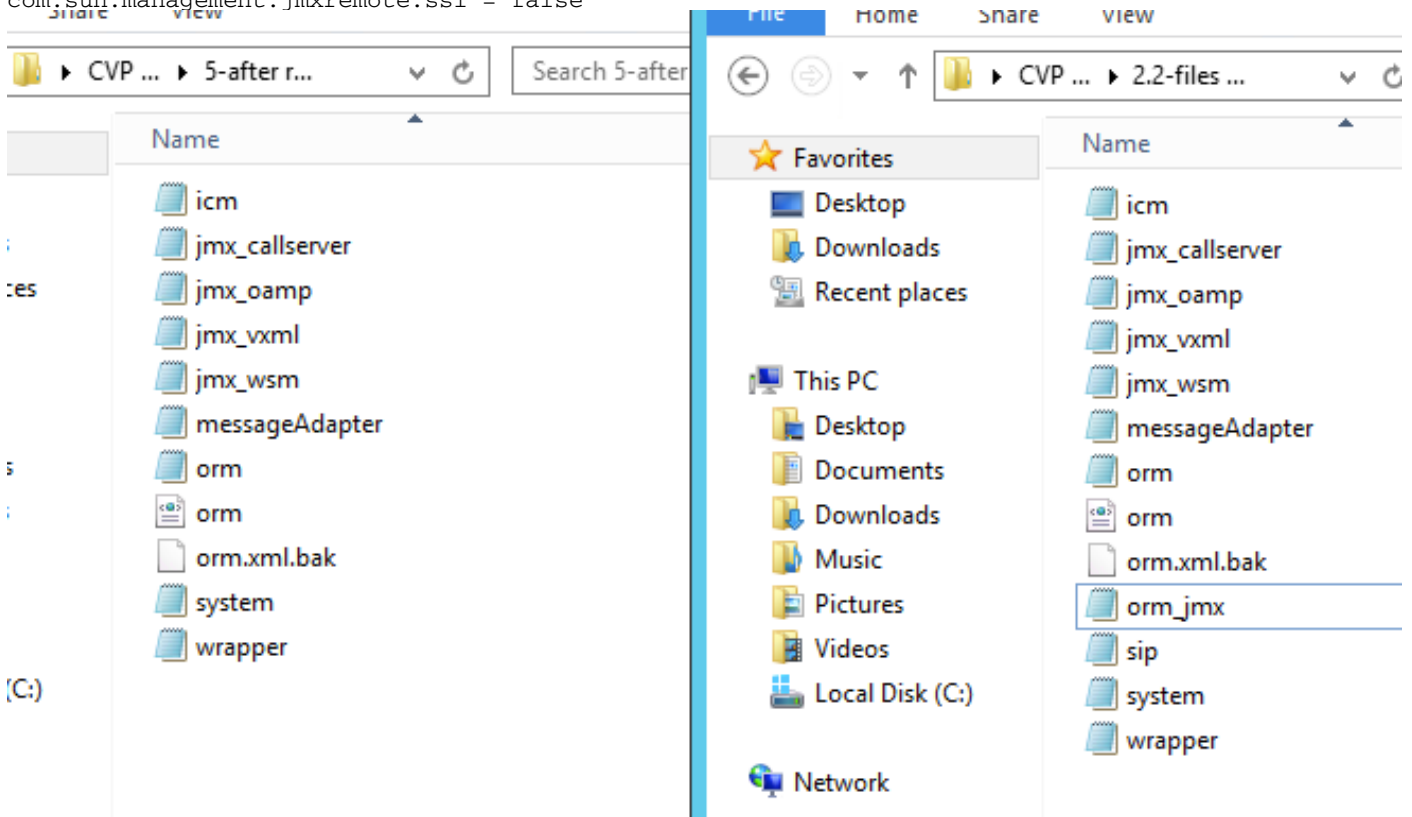
Les fichiers mis à jour sont presque identiques que le déploiement de première fois, excepté l'orm_jmx de fichier.

Ainsi, les informations de bus de message d'effacements de re-image, qui entraînent OAMP ne peuvent pas mettre à jour le serveur d'appel CVP. Par conséquent, le serveur d'appel doit être supprimé pour permettre au serveur d'appel pour recevoir la nouvelle allocation de bus de message.
