Mise à niveau du microprogramme M.2 avec l'utilitaire de mise à niveau de l'hôte

Ce document décrit comment effectuer la mise à niveau du microprogramme du lecteur M.2 lorsque le microprogramme du lecteur M.2 sur Unified Computing System Manager (UCSM) est bloqué lorsqu'il est activé. Ce problème survient lorsque la mise à niveau combinée UCS et Hyperflex (HX) est effectuée à partir de HX Connect et cela se produit uniquement dans les scénarios où le lecteur M.2 exécutant le microprogramme est D0MU049 et qu'il est mis à niveau vers le microprogramme D0MH072.

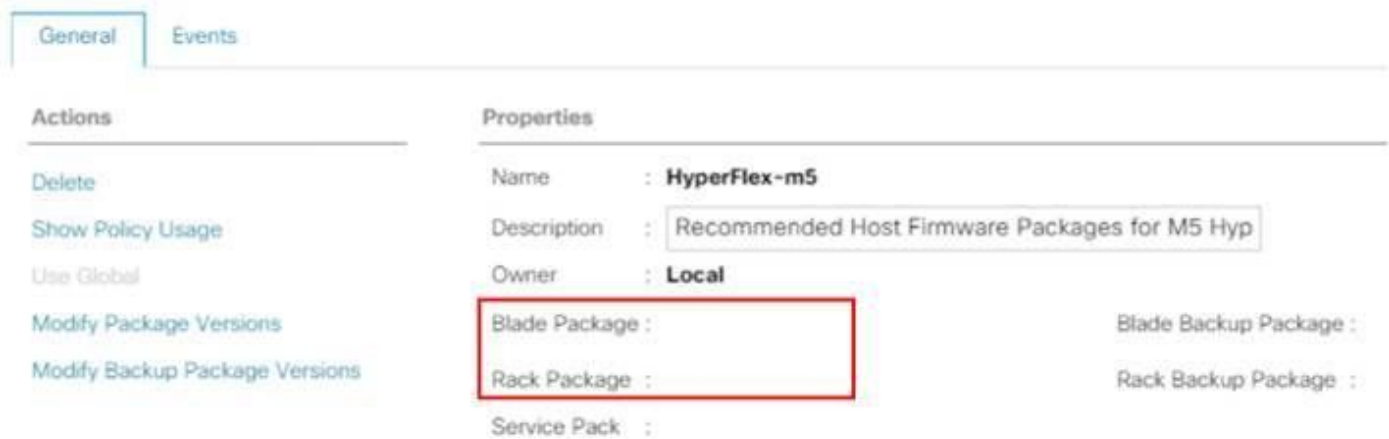
Si vous ne définissez pas Host-Firmware-Policy sur « **Not Set** », le système va à nouveau mettre à niveau les lecteurs vers la version D0MU049 par Host-Firmware-Policy appliquée comme illustré dans l'image.

Étape 2. Avant de charger le HUU, assurez-vous que Service-Profile a une stratégie de microprogramme hôte définie sur “**Not Set**”. Cette étape est importante pour éviter les conflits entre le profil de service et le matériel réel.
