Erreurs BTM P-bit Parity

Ce document discute l'erreur de bit de parité du module de jonction réseau large bande (BTM) (P-bit) et fournit des étapes pour dépanner ce message d'erreur.

Les informations en cela s'appliquent à Cisco IGX™ BTM avec une carte d'interface de T3.

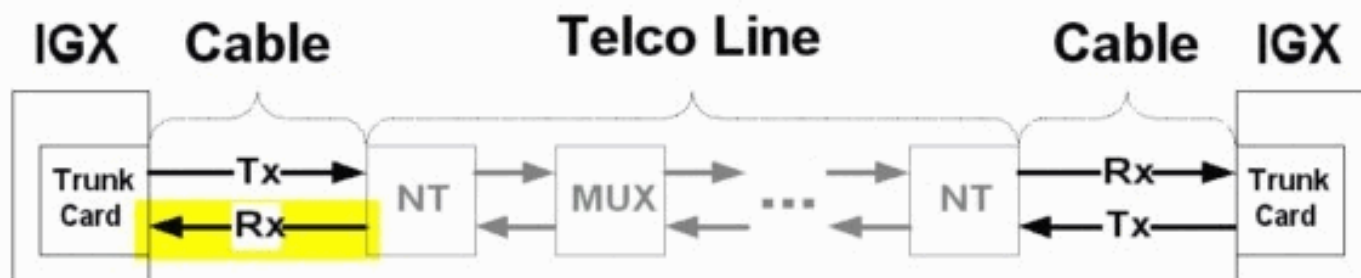
La parité de P-bit erre

L'emplacement probable des erreurs de matériel est mis en valeur en jaune dans ce diagramme :
