# Dépannage du temps de convergence EIGRP dans les scénarios de panne de liaison double du Catalyst 8500

Ce document décrit l'analyse et le traitement du temps de convergence EIGRP dans des scénarios de défaillance de liaison double Catalyst 8500.

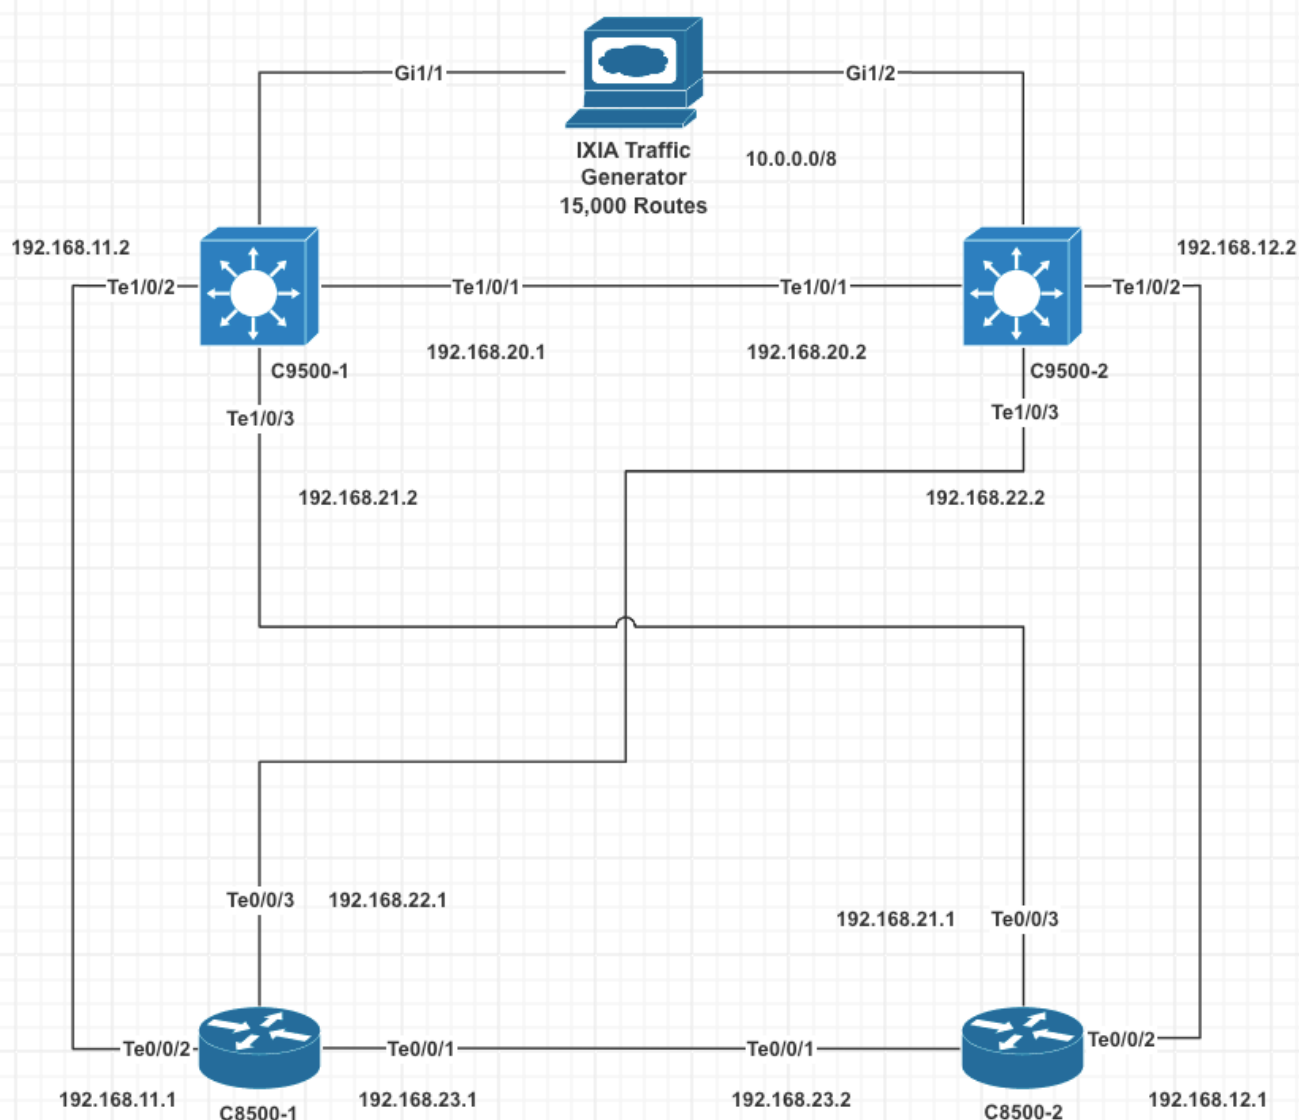
## EIGRP Lab Topology-15,000 from IXIA

Le générateur de trafic IXIA a annoncé 15 000 routes dans le domaine EIGRP pour simuler un environnement de routage à l'échelle de la production.
