# Problème de non-correspondance MTU dans IS-IS

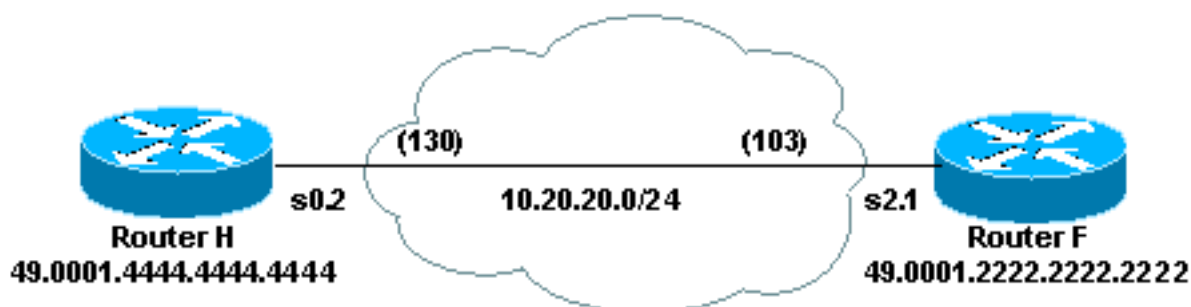
Le schéma de réseau et les configurations utilisés pour décrire ce problème sont affichés ici :

Le routeur H ne reçoit pas les hellos du routeur F parce qu'IIHs sont complétés au plein MTU du lien, tandis que des hellos es ne sont pas complétés à la pleine taille de MTU. Ceci se produit parce que le routeur F pense que le MTU est 2000, et il envoie un 2000-octet bonjour, qui est

ignoré par le routeur H.

La solution est de s'assurer que les deux côtés d'un lien ont le même MTU. Une manière de faire ceci est d'utiliser la commande de **mtu** comme affiché ici :
