# Dépannage de l'incohérence de racine STP due à une incompatibilité de coût de chemin

Ce document décrit l'incohérence de la racine du protocole STP (Spanning Tree Protocol) due à la non-concordance du coût du chemin entre le commutateur d'accès et le commutateur de distribution.

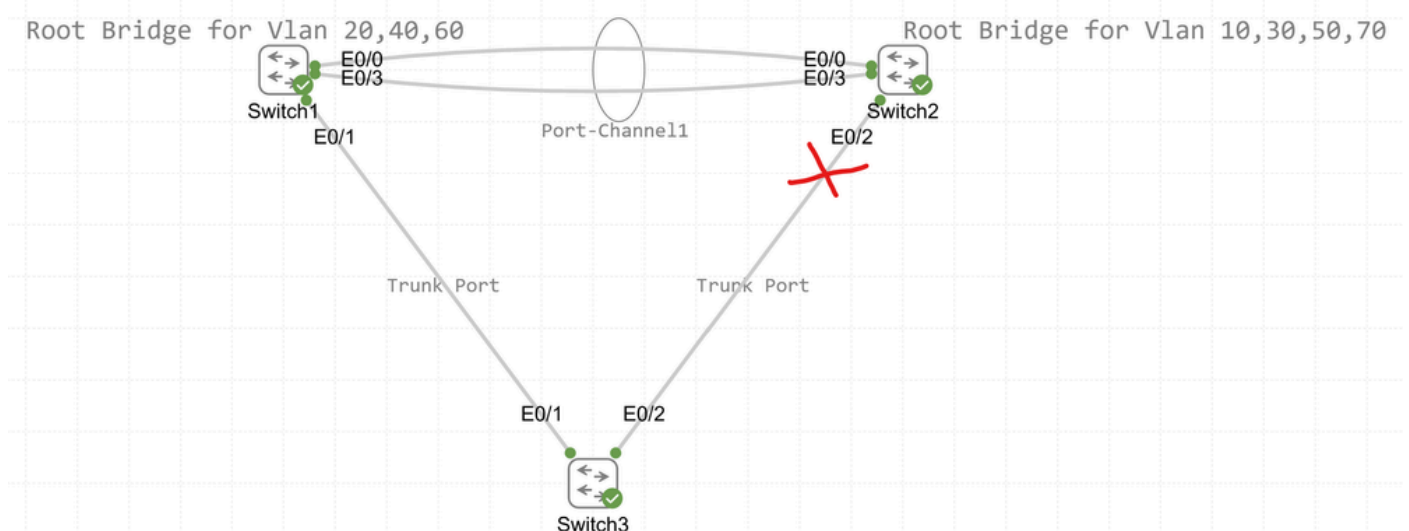
Figure 2 : Le port Eth0/2 du commutateur Switch2 passe à l'état de blocage

Ce schéma montre que le port Eth0/2 du commutateur 2 passe en mode de blocage pour un nombre pair de VLAN.

Le commutateur 1 est le pont racine pour VLAN 20, 40, 60 et le coût pour atteindre le pont racine sur le commutateur 2 via PO1 est 1000000 et via Eth0/2 est 2000100 (2000000+100).

Le commutateur 3 a le coût de 100 sur Eth0/1 pour atteindre le pont racine et le coût de 1000100 via Eth0/2 pour atteindre le pont racine.

Comme le coût sur le commutateur 2 Eth0/2 était plus élevé, il a bloqué le port Eth0/2 pour VLAN

20, 40, 60.

Ce problème a été résolu lorsque la configuration du coût du chemin a été modifiée de « court » à « long » sur le commutateur d'accès 3.

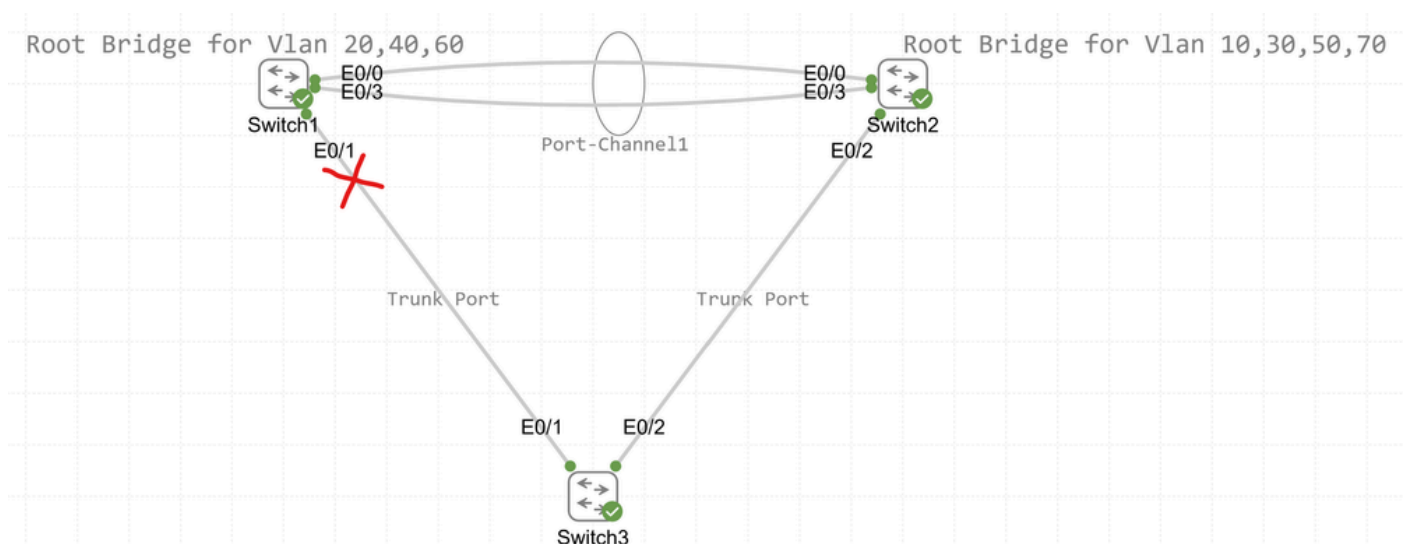
Figure 3 : Le port Eth0/1 du commutateur Switch1 passe à l'état Blocage

Ce schéma montre que le port Eth0/1 du commutateur Switch1 passe en mode de blocage pour un nombre impair de VLAN.

Le commutateur 2 est le pont racine pour VLAN 10, 30, 50, 70 et le coût pour atteindre le pont racine sur le commutateur 1 via PO1 est 1000000 et via Eth0/1 est 2000100 (2000000+100). Le commutateur 3 a le coût de 100 sur Eth0/2 pour atteindre le pont racine et le coût de 1000100 via Eth0/1 pour atteindre le pont racine. Comme le coût sur le commutateur 1 Eth0/1 était plus élevé, il a bloqué le port Eth0/2 pour VLAN 10, 30, 50, 70.
