# Arborescence des erreurs de parité 10000 ESR PRE2

Ce document explique les étapes pour dépanner et isoler que le composant d'un routeur de services de périphérie de gamme Cisco 10000 (ESR) avec l'engine de routage de représentation (PRE2) manque quand vous identifiez un grand choix de messages d'erreur de parité.

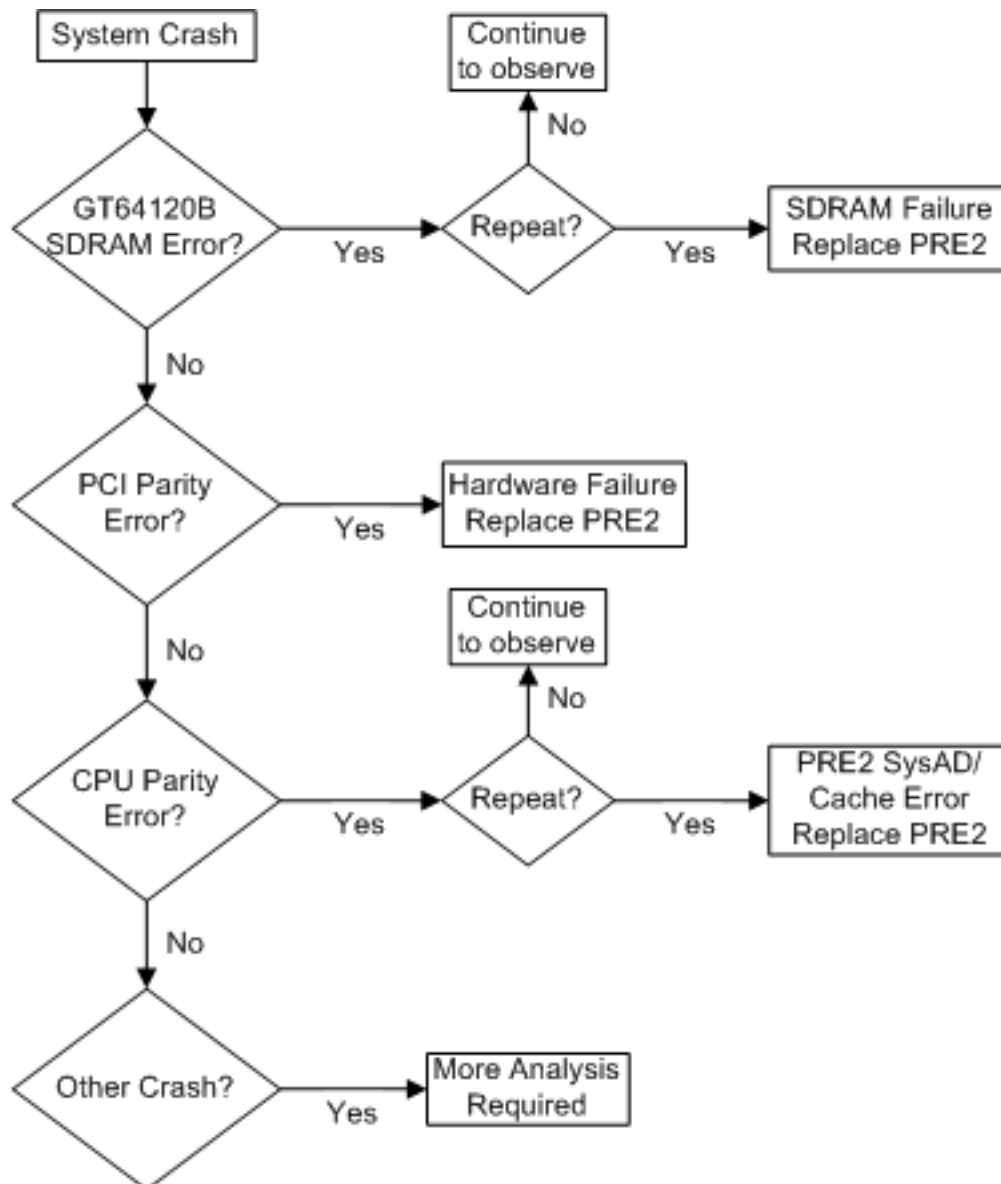
La gamme Cisco 10000 ESR PRE2 se compose de deux cartes à circuits : le processeur d'artère (RP) et le processeur d'expédition (point de gel). L'organigramme ci-dessous peut vous aider à déterminer quel composant d'un ESR PRE2 est responsable de la parité ou des messages d'erreur du code correcteur d'erreurs (ECC) sur le processeur d'artère.

**Remarque:** Saisissez et enregistrez la sortie de commande de `show tech-support` et consolez les logs, et collectez tous les fichiers de [crashinfo](#) et de `pxf_crashinfo` pendant la parité ou les erreurs ECC.

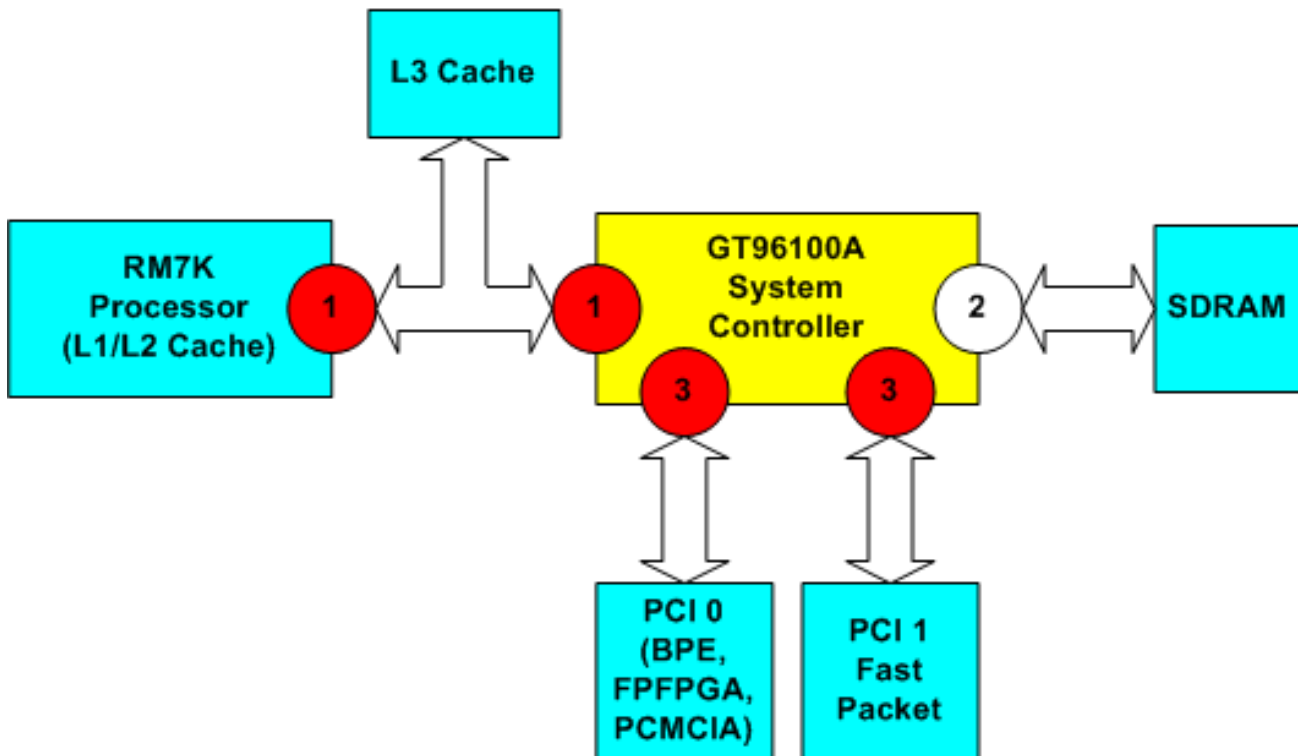
Le diagramme suivant décrit la partie de l'architecture PRE2 RP qui peut éprouver la parité ou les erreurs ECC.

The **red** circles indicate paths where the PRE2 will detect parity.

The **white** circle indicates the path where single-bit errors will be detected and corrected.

- 1** CPU Parity Error (Cache, Bus Exception)
- 2** SDRAM Correct single-bit errors (SBEs) OR Detect multi-bit errors (MBEs)
- 3** PCI Parity Error

Le PRE2 RP utilise la correction de l'erreur (SBE) et la détection à bit unique ECC de l'erreur de bits multiples (MBE) à la mémoire partagée (SDRAM). Un SBE dans le SDRAM est corrigé automatiquement, et le système continue à fonctionner en tant que normale.

Un MBE dans le SDRAM est un événement mortel, qui fait produire une exception d'erreur de cache ou une erreur sur le bus. Le reste de la mémoire et les bus dans le système utilisent la détection à bit unique de parité. SBEs à 1 et 3 dans le diagramme ci-dessus sont mortels et font remettre à l'état initial le routeur.

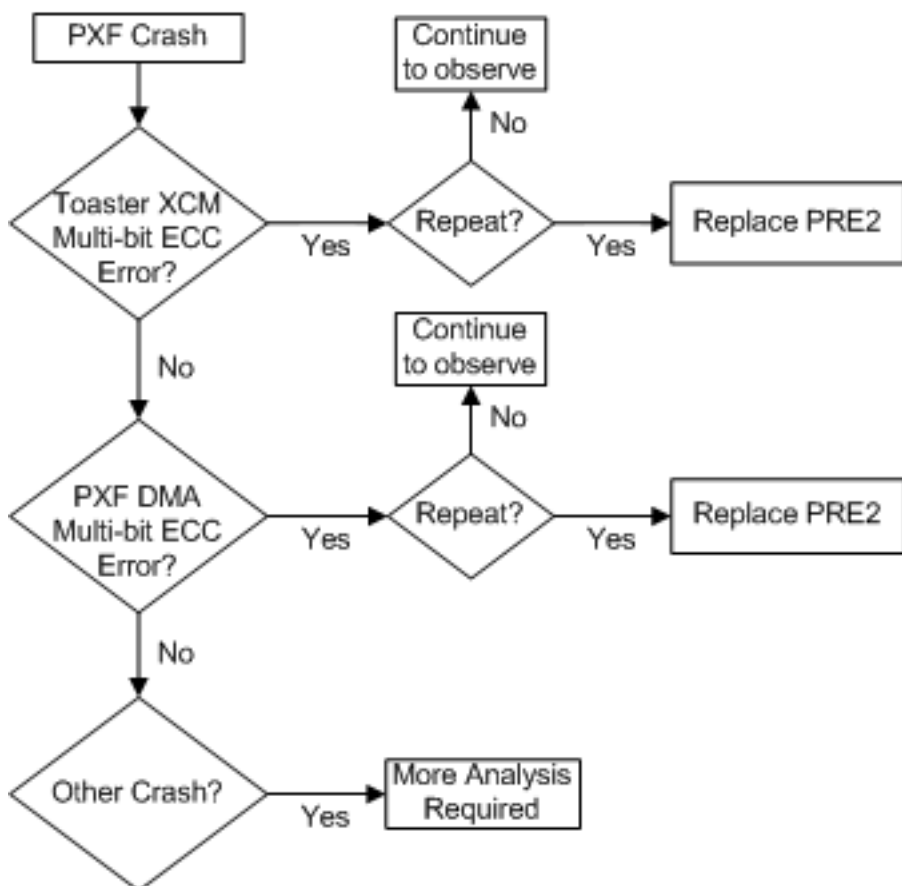
Le diagramme suivant vous aide à déterminer quel composant d'un point de gel de la gamme Cisco 10000 ESR PRE2 est responsable des messages d'erreur ECC :
