Arborescence des erreurs de parité du routeur Internet de la gamme Cisco 12000

Ce document décrit les étapes du dépannage et du repérage d'une pièce ou d'une composante défectueuse du routeur Internet Cisco de série 12000 lors de l'affichage de divers messages d'erreur de parité.

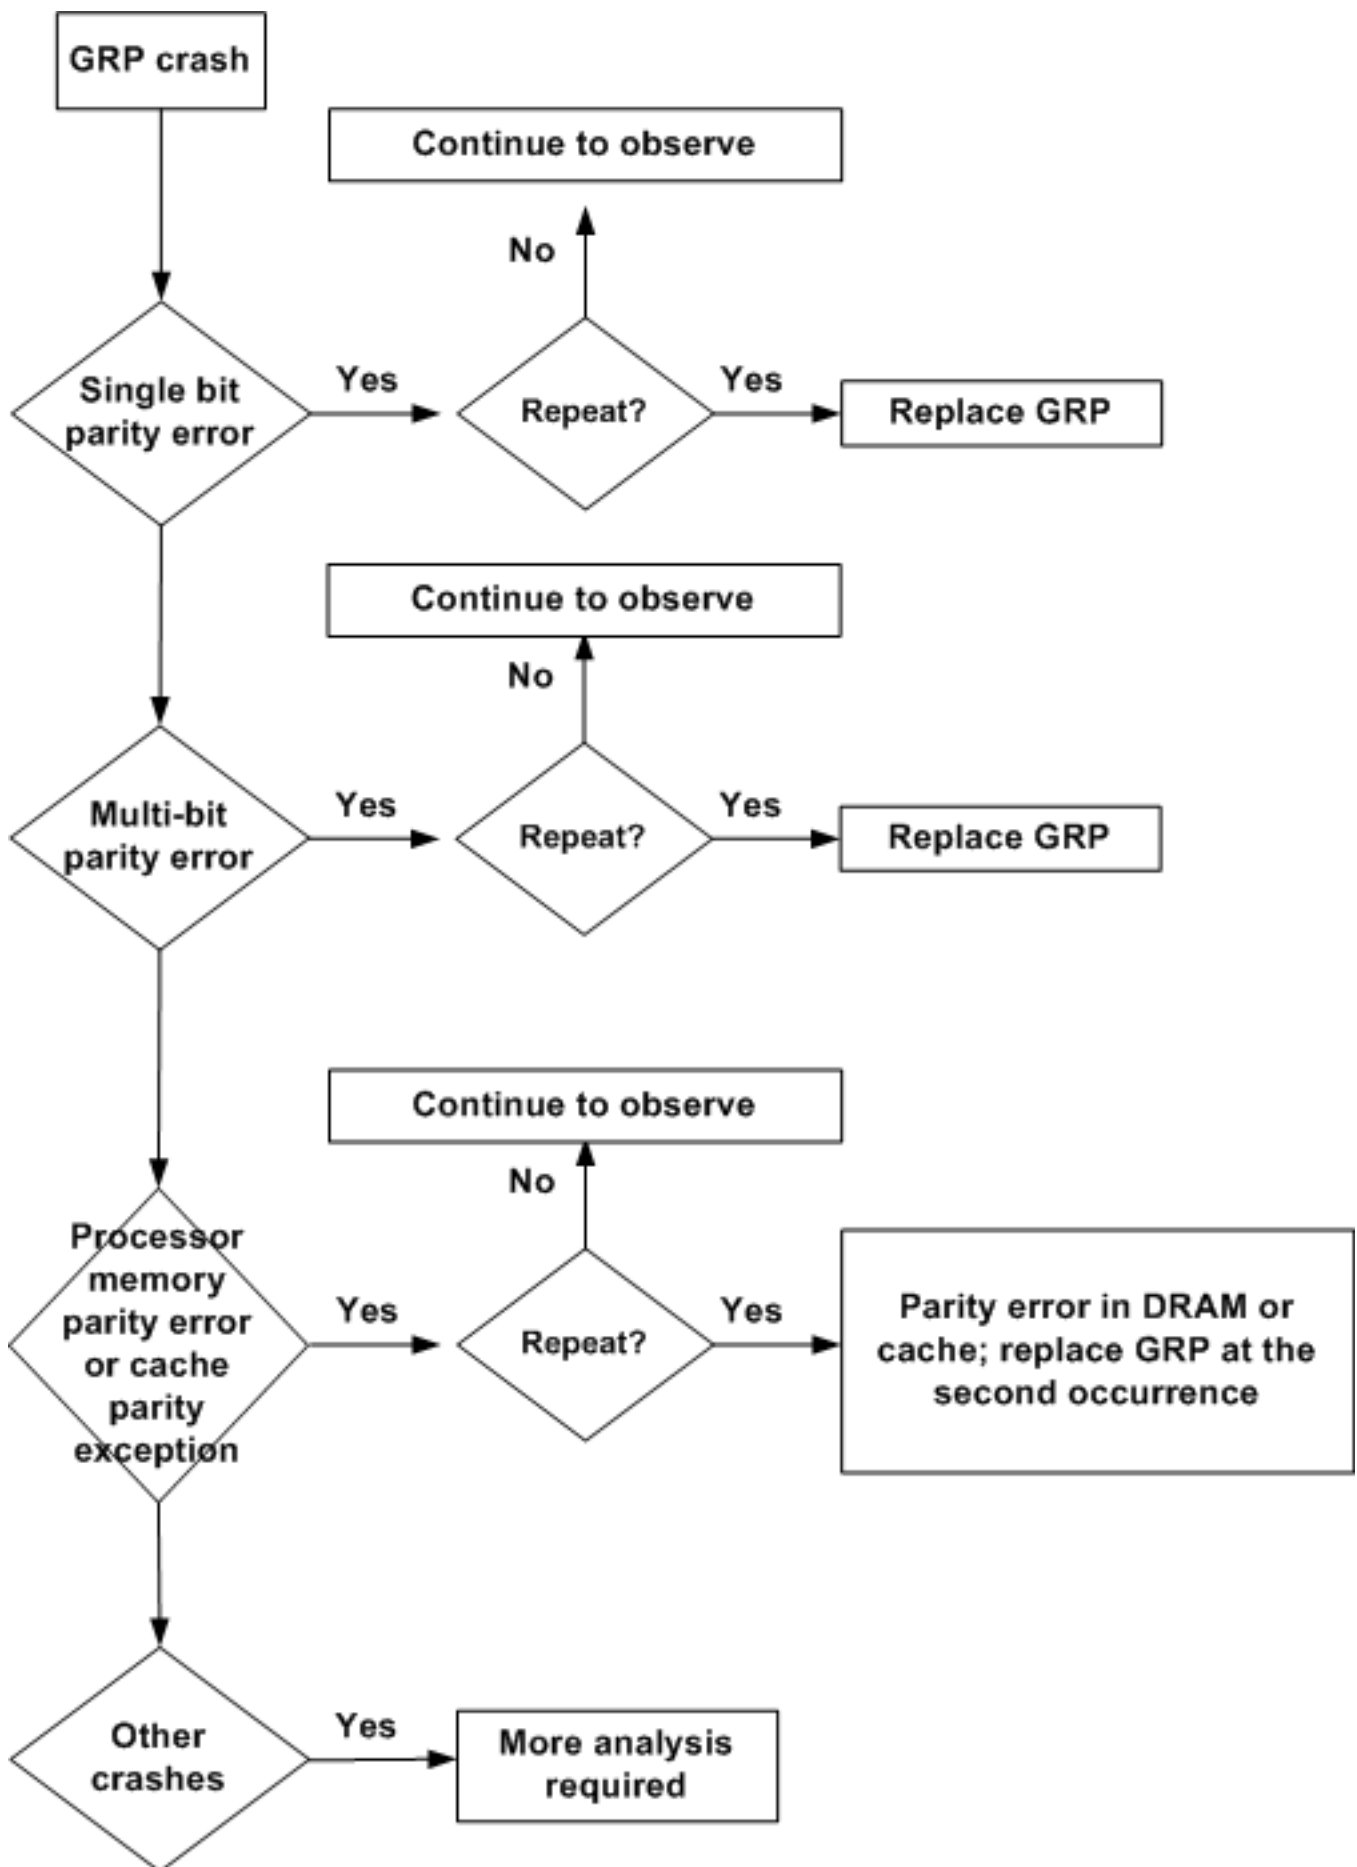
[Analyse d'arborescence des erreurs de parité du processeur de route Gigabit \(GRP\)](#)

Remarque: Saisissez et enregistrez la sortie de `show tech-support` et consolez les logs, et collectez tous les [fichiers crashinfo](#) pendant les erreurs parity/ECC.

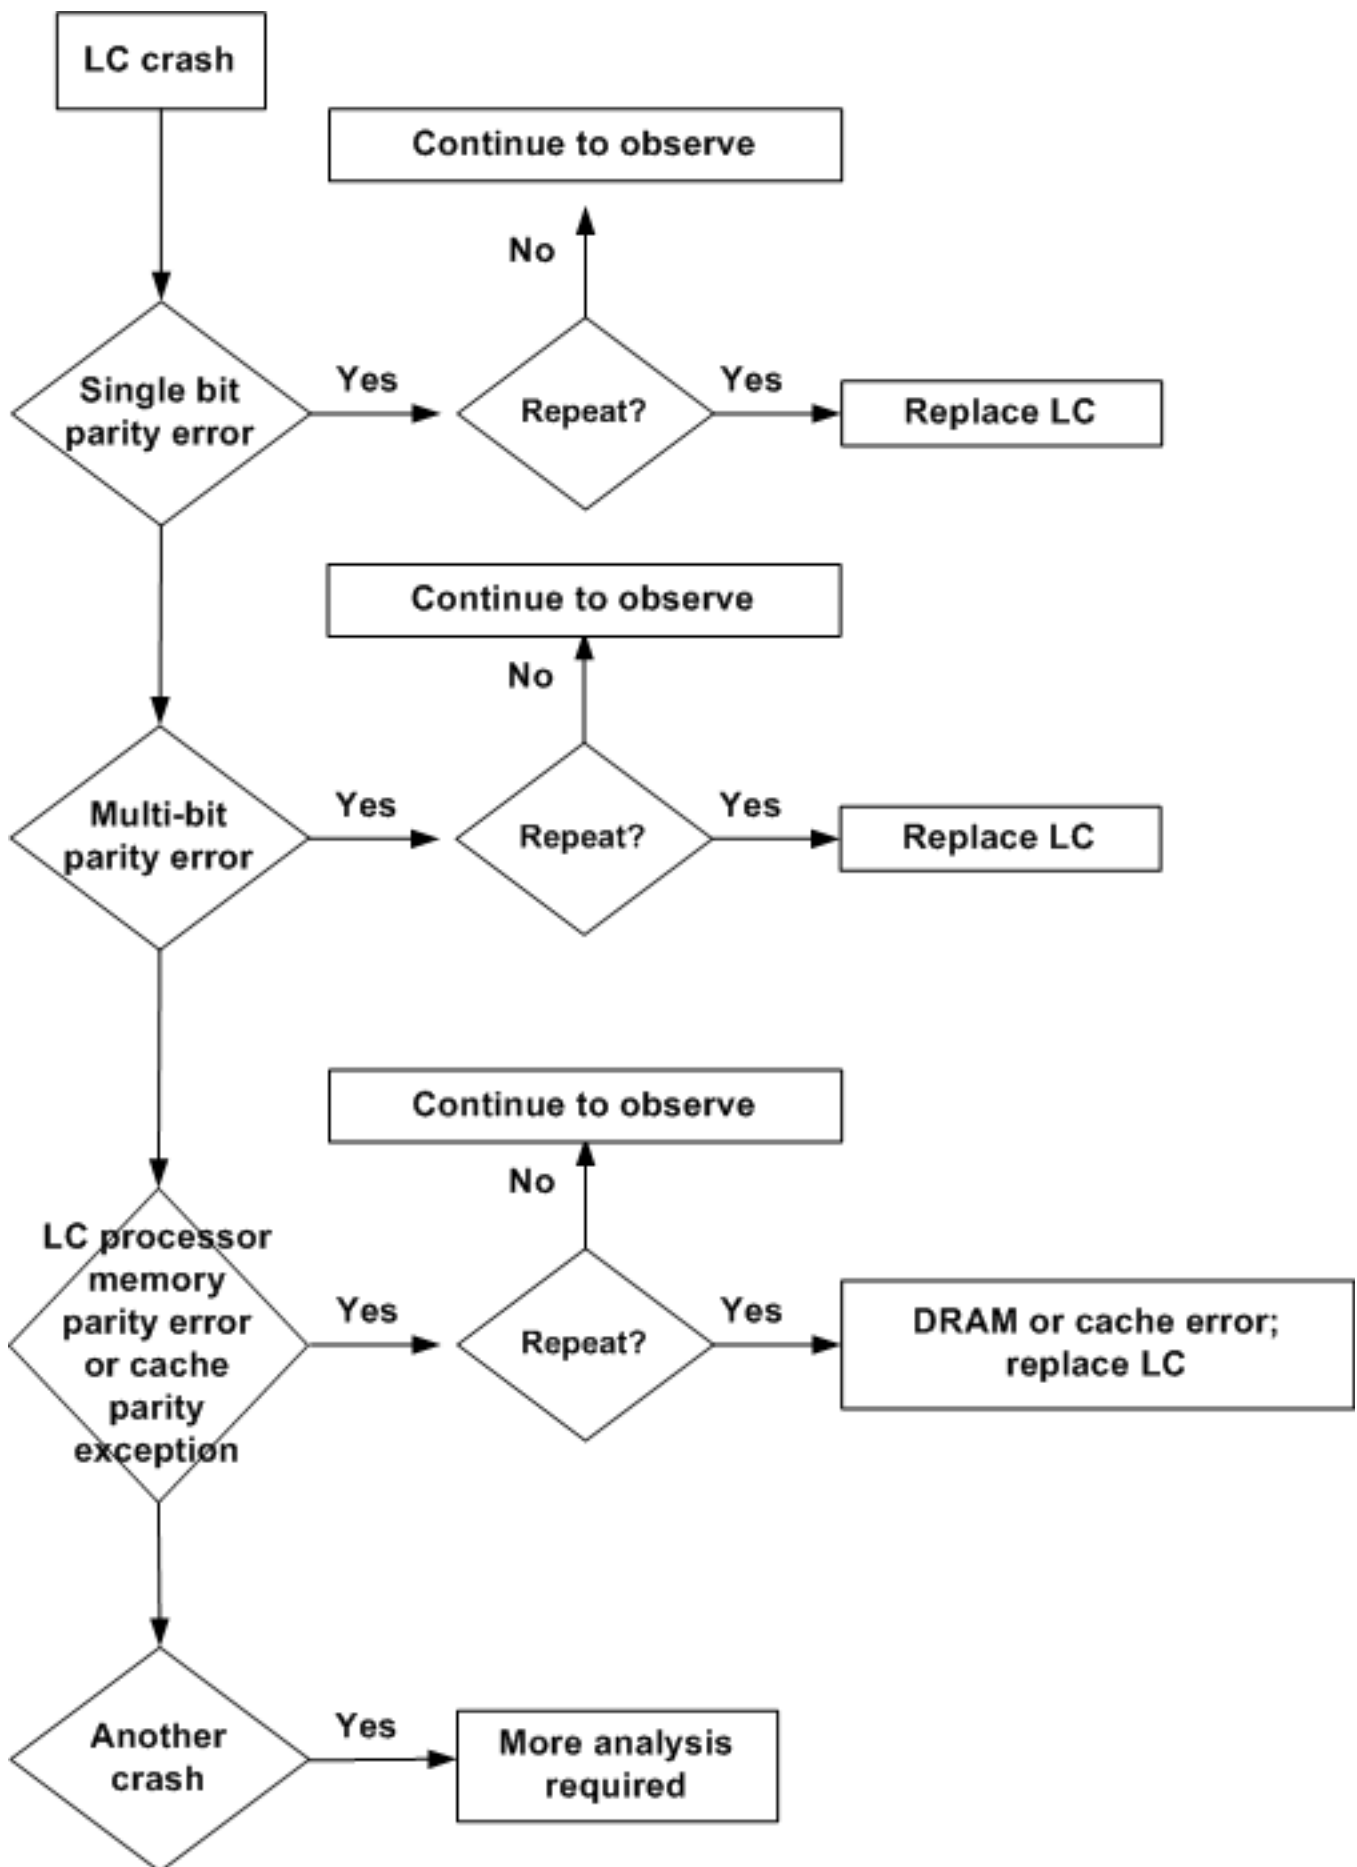
L'organigramme ci-dessous vous aide à déterminer quel composant d'un linecard de Routeur Internet de la série Cisco 12000 est responsable des messages d'erreur de la correction de parité/code d'erreur (ECC) :

Remarque: Toutes les fois qu'un linecard éprouve une erreur parity/ECC, collectez autant d'informations comme possible (voir les [crash de linecard de dépannage sur le Routeur Internet de la série Cisco 12000](#) pour des détails).
