# Le retard de recharge pour des commandes de réserve de Protocol de routeur de secours immédiat ne travaille pas à ASR920

## Introduction

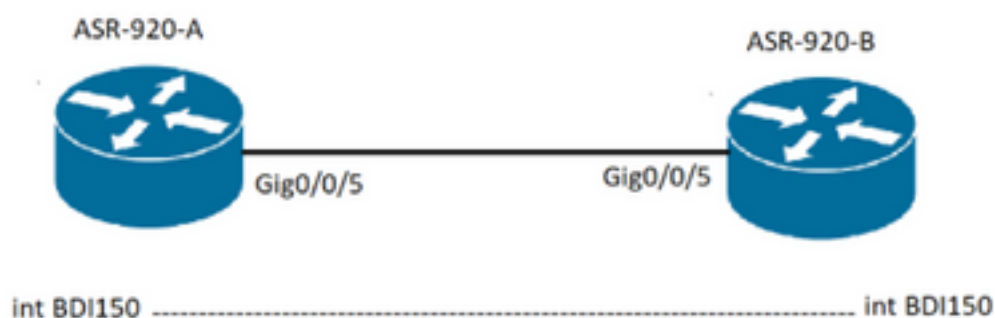
ge 1

Un routeur du standby ASR920 exécutant IOS-XE 16.8.1c dans un groupe de HSRP initialise et acquiert le noeud actif immédiatement même avec les commandes de recharge-retard configurées. Ceci entraîne une panne du trafic sur de grands réseaux tandis que le HSRP est censé fournir la résilience élevée de réseau.

La question a été recréée avec la topologie de routeur dans l'image 1.

ASR-920-B est l'en activité et une fois reloaded nous obtenons les logs en tant que ci-dessous qui indique que les temporisateurs de délai n'ont pas fonctionné comme prévu. L'horodateur dans les logs indiquent le routeur transitioned à l'active sans retard de 90 secondes.
