Dépannage du trafic multidiffusion ne passant pas par le pare-feu FTD avec configuration Bidir PIM

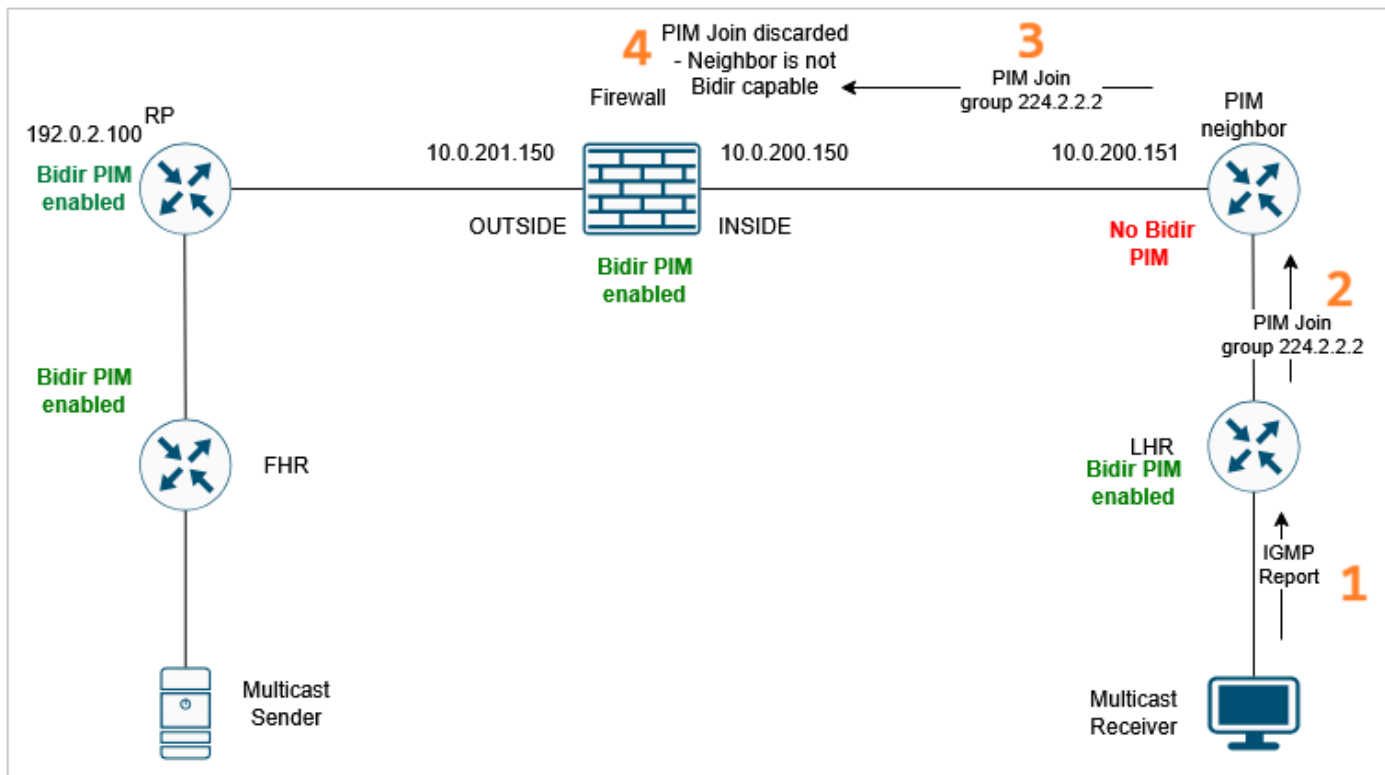
Cause.png

La défaillance du trafic de multidiffusion est due à une configuration PIM bidirectionnelle et de multidiffusion incorrecte ou incomplète sur le périphérique réseau adjacent. Le problème de configuration spécifique a entraîné l'abandon par FTD du message PIM Join/Prune pour le groupe de multidiffusion spécifique. Par conséquent, le pare-feu n'a pas pu créer la mroute pour le trafic de multidiffusion. Pour que le trafic de données de multidiffusion passe par le plan de données du pare-feu, le plan de contrôle (PIM) doit établir la mroute appropriée.

Étape 7: Activez le protocole PIM bidirectionnel sur le voisin 10.0.200.151.
