# Résolution des problèmes courants lors de la migration de la gamme 6200 vers l'interconnexion de fabric 6454

Ce document décrit les informations permettant de dépanner les problèmes de migration des gammes FI 6200 à 6400.

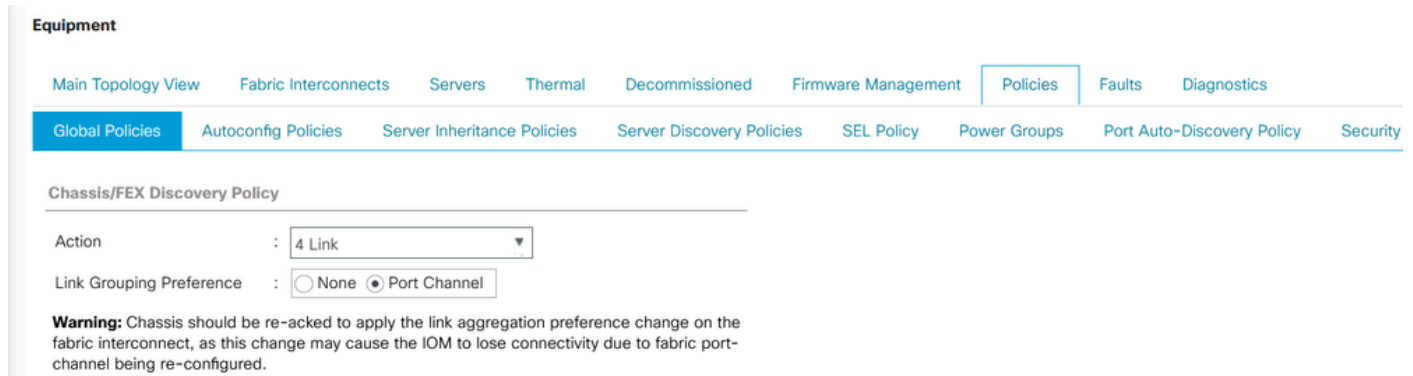
- La migration échoue car la version d'UCS Manager n'a pas été mise à niveau vers la version 4.0(1) ou ultérieure. Cisco UCS Manager version 4.0 est la version minimale qui prend en charge les interconnexions de fabric Cisco UCS 6454.
- La page Mises en garde relatives à la migration signale l'incompatibilité si la stratégie de détection de châssis n'est pas définie sur le mode « Port Channel ». Les interconnexions de fabric de la gamme UCS 6200 prennent en charge la détection de châssis de serveur lame en mode Port Channel et en mode non Port Channel. Les interconnexions de fabric Cisco UCS 6400 prennent uniquement en charge le mode Port Channel.

Modifiez la préférence de stratégie de détection de châssis > de regroupement de liens en « port-channel » et reconnaissez à nouveau le châssis pour enregistrer la modification. Pour éviter la redécouverte de l'ensemble du châssis et éviter les temps d'arrêt, vous pouvez reconnaître un IOM à la fois pour un châssis donné afin de redécouvrir la connectivité entre l'IOM et

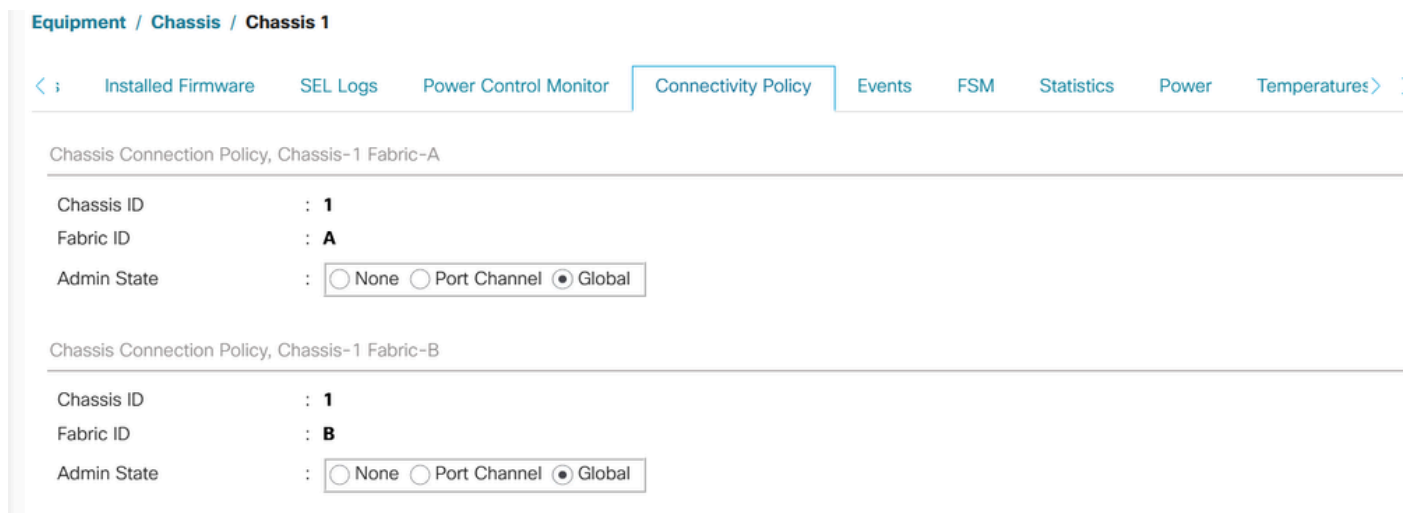
Remarque : dans la stratégie de connectivité du châssis, l'état admin est « global » par défaut. Ce paramètre signifie que le châssis hérite de cette configuration de la stratégie de détection de châssis.

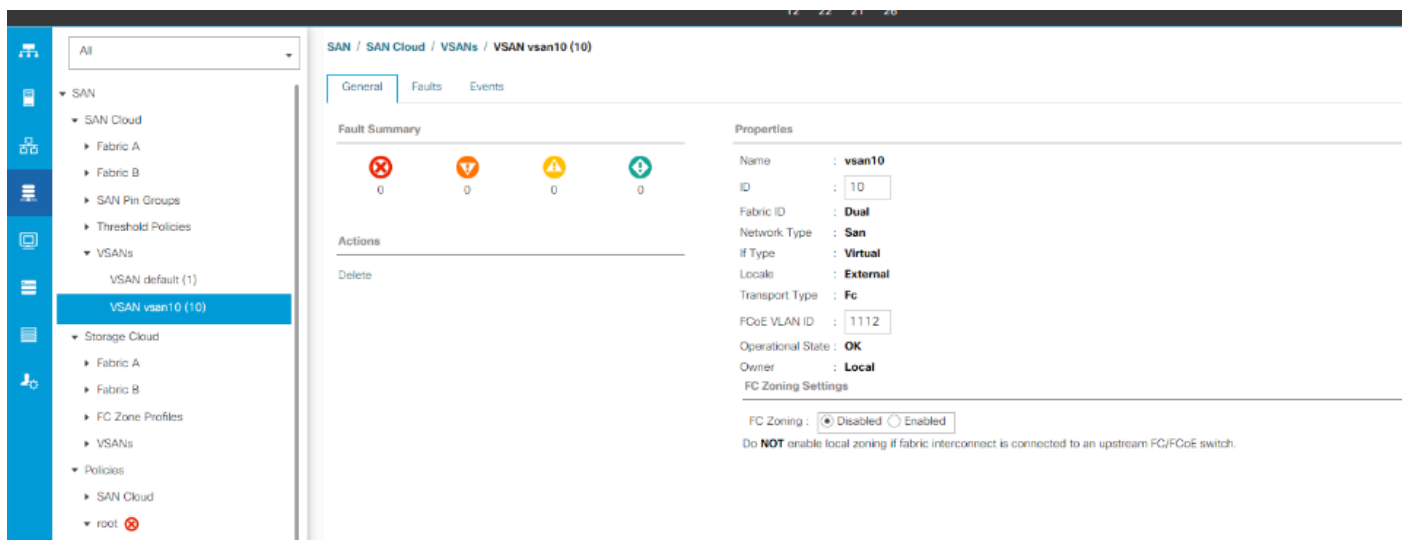
Les interconnexions de fabric Cisco UCS 6400 réservent plus de VLAN pour une utilisation interne que les interconnexions de fabric UCS 6200. En cas de conflit de VLAN, la plage de VLAN réservés est configurée après la migration, mais les VLAN trouvés dans la plage en conflit ne le sont pas.

Vérifiez l'ID de VLAN FCOE défini pour le VSAN configuré sur les interfaces FC. S'ils se trouvent dans la plage de VLAN réservés, les ports ne s'activent pas.

- Utilisez l'ID de VLAN en dehors de la plage VLAN réservée.
- Modifiez le VLAN réservé via l'interface utilisateur graphique CLI ou UCSM (la modification du VLAN réservé nécessite un rechargement de l'interconnexion de fabric Cisco UCS 6400 pour que les nouvelles valeurs prennent effet). Reportez-vous au guide du réseau pour exécuter la modification.
