Dépannage du protocole DHCP lent ou intermittent sur les agents de relais DHCP du Catalyst 9000

Ce document décrit comment dépanner les défaillances lentes d'allocation d'adresses DHCP (Dynamic Host Configuration Protocol) ou intermittentes sur les commutateurs de la gamme Catalyst 9000 en tant qu'agents de relais DHCP.

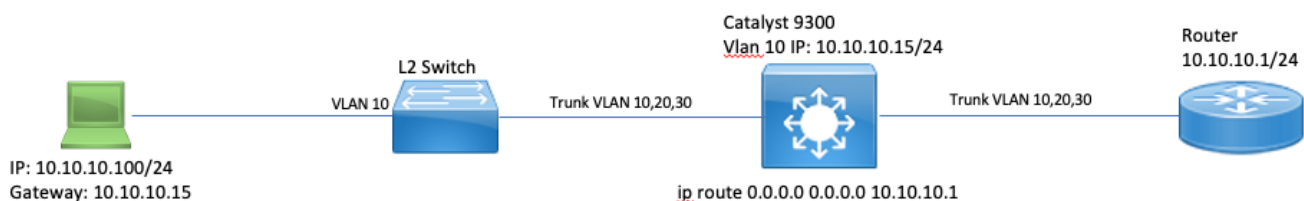
Considérez la même topologie où l'utilisateur à l'adresse 10.10.10.100 établit une connexion Telnet à l'adresse 10.100.100.100. Cette fois, une liste d'accès a été configurée en entrée sur l'interface SVI du VLAN 10 qui bloque les connexions Telnet.

1. L'utilisateur à l'adresse 10.10.10.100 établit une connexion Telnet avec le périphérique 10.100.100.100.
2. L'adresse IP de destination se trouve dans un sous-réseau différent. Le paquet est donc envoyé à la passerelle par défaut des utilisateurs.
3. Lorsque le Catalyst 9300 reçoit ce paquet, il est évalué par rapport à la liste de contrôle d'accès entrante et il est bloqué.
4. Comme le paquet est bloqué et que les adresses IP inaccessibles sont activées sur l'interface, le paquet est envoyé au processeur afin que le périphérique puisse générer un paquet ICMP de destination inaccessible.

Dans ce scénario, désactivez le comportement où les paquets renvoyés sont bloqués par une liste de contrôle d'accès afin de générer le message ICMP Destination Unreachable (Destination inaccessible).

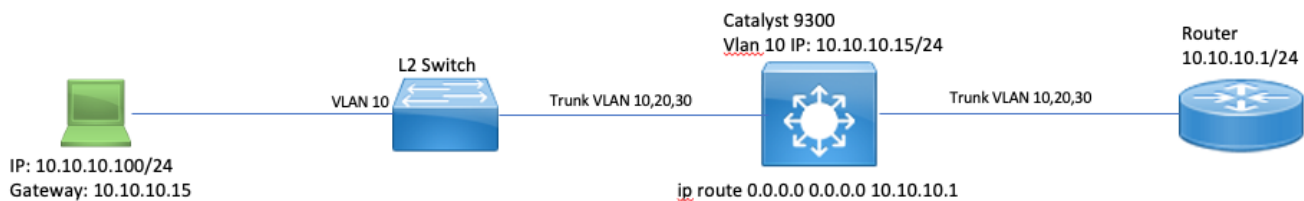
Ce comportement introduit une boucle de routage dans le réseau lorsque l'utilisateur tente de se connecter à une ressource dans l'espace d'adressage 192.168.10.0/24. Le paquet est bouclé entre le routeur 9300 et le routeur jusqu'à l'expiration de la durée de vie.

1. L'utilisateur tente de se connecter à une ressource du réseau 192.168.10/24
2. Le paquet est reçu par Catalyst 9300 et est routé vers sa route par défaut avec le saut suivant 10.10.10.1 et décrémente la durée de vie de 1.
3. Le routeur reçoit ce paquet et vérifie la table de routage pour trouver une route pour ce réseau avec le tronçon suivant 10.10.10.15. Il décrémente la durée de vie de 1 et réachemine le paquet vers le routeur 9300.
4. Catalyst 9300 reçoit le paquet et le réachemine à nouveau vers 10.10.10.1 et décrémente la durée de vie de 1.

Le problème avec le trafic DHCP entre en jeu dans ce scénario parce que les paquets qui sont en boucle sont soumis à la redirection ICMP car ils laissent de côté la même interface sur laquelle ils ont été reçus.

Dans ce scénario, la solution consiste à désactiver les redirections ICMP, comme dans le scénario 1. La boucle de routage est également un problème, mais l'intensité est aggravée car les paquets sont également dirigés pour la redirection.

Désactivez simplement les redirections ICMP avec la CLI `no ip redirects`.
