# Dépannage des scénarios avec le serrage Null0 et MSS

Ce document décrit les implications du réglage de la taille de segment maximale (MSS) et des routes statiques pointant vers Null 0 sur Catalyst 9K.

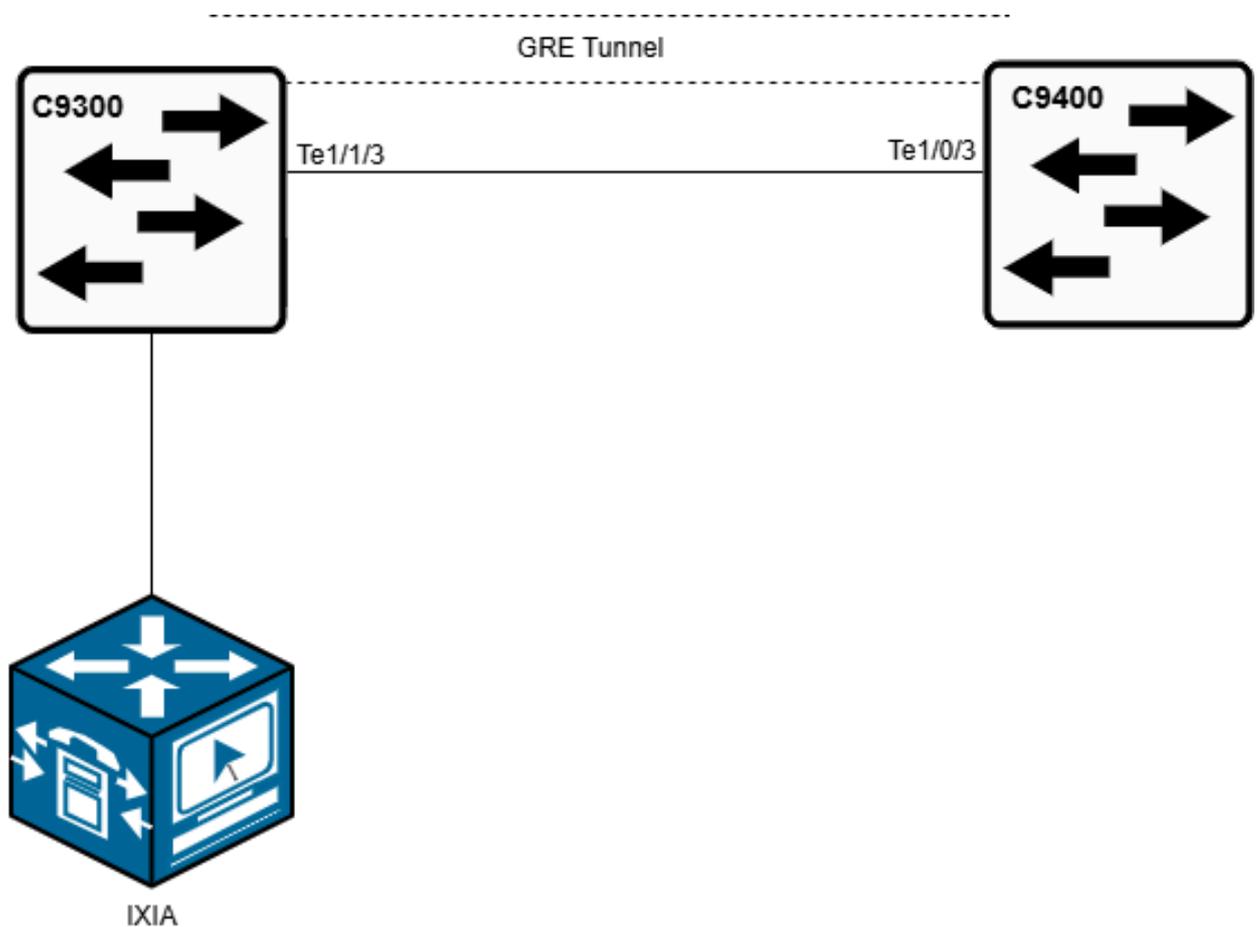
La configuration se compose de commutateurs C9000 avec un générateur de trafic afin de reproduire le problème. Tests inclus pour une isolation plus poussée :

Condition 1 : Sans 'Null0' ou 'MSS adjust'

Condition 2 : Avec une route statique pointant vers Null0, aucun ajustement MSS

Condition 3 : Null0 et ajustement MSS activés
