Dépannage du commutateur à double rôle ACI et de la carte VIC Intel

Ce document décrit l'utilisation des commutateurs à double rôle dans le fabric ACI (infrastructure axée sur les applications) et l'utilisation des cartes d'interface virtuelle (VIC) Intel.

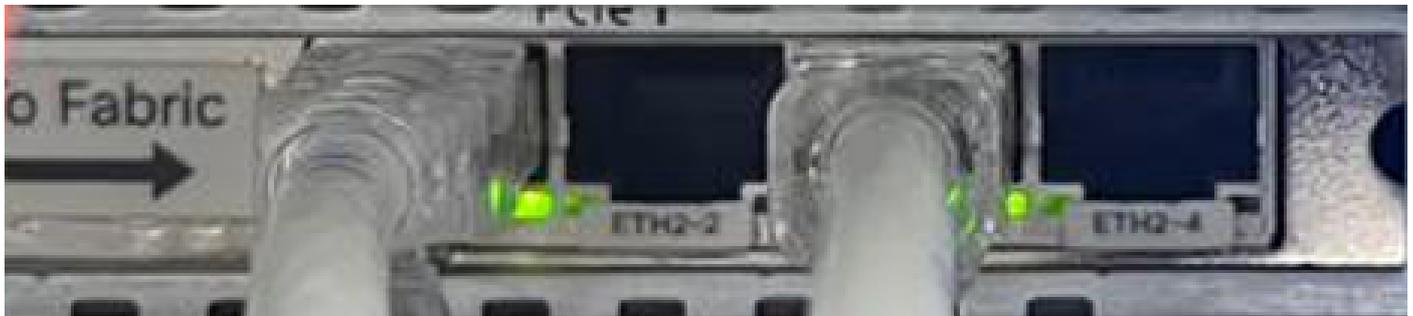
Il a été signalé que les connexions physiques des câbles ont été effectuées sur les interfaces eth2-1 et eth2-3 du contrôleur APIC, mais dans l'interface utilisateur graphique du contrôleur APIC, il a été constaté que les interfaces eth2-2 et eth2-4 s'affichaient. Un comportement similaire a été observé pour les trois APIC du cluster.

eth2-1	1500	50:7C:6F:31:6F:C8	down
eth2-2	1500	50:7C:6F:31:6F:C8	up
eth2-3	1500	50:7C:6F:31:6F:C8	down
eth2-4	1500	50:7C:6F:31:6F:C8	up

Carte réseau 10GBase-T4 quatre ports Intel X710-T4, le schéma de numérotation des ports commence sur le port droit et s'incrémente vers le port gauche.

Généralement, les connexions d'une configuration de fabric sont établies en supposant que la numérotation commence à gauche, ce qui n'est pas applicable ici.

Les ports se voient attribuer des numéros de droite à gauche de la manière suivante :

| eth2-4 | eth2-3 | eth2-2 | eth2-1 |

Avec ce schéma de numérotation à l'esprit, APIC détecte les ports corrects et affiche les ports sur l'interface graphique utilisateur comme prévu.
