# Dépannez les Téléphones IP 78XX, 88XX sans l'écran de connexion prompt MRA.

Ce document décrit comment dépanner les Téléphones IP 78XX et 88XX quand ils n'incitent pas l'écran de connexion de mobile et d'Accès à distance (MRA).

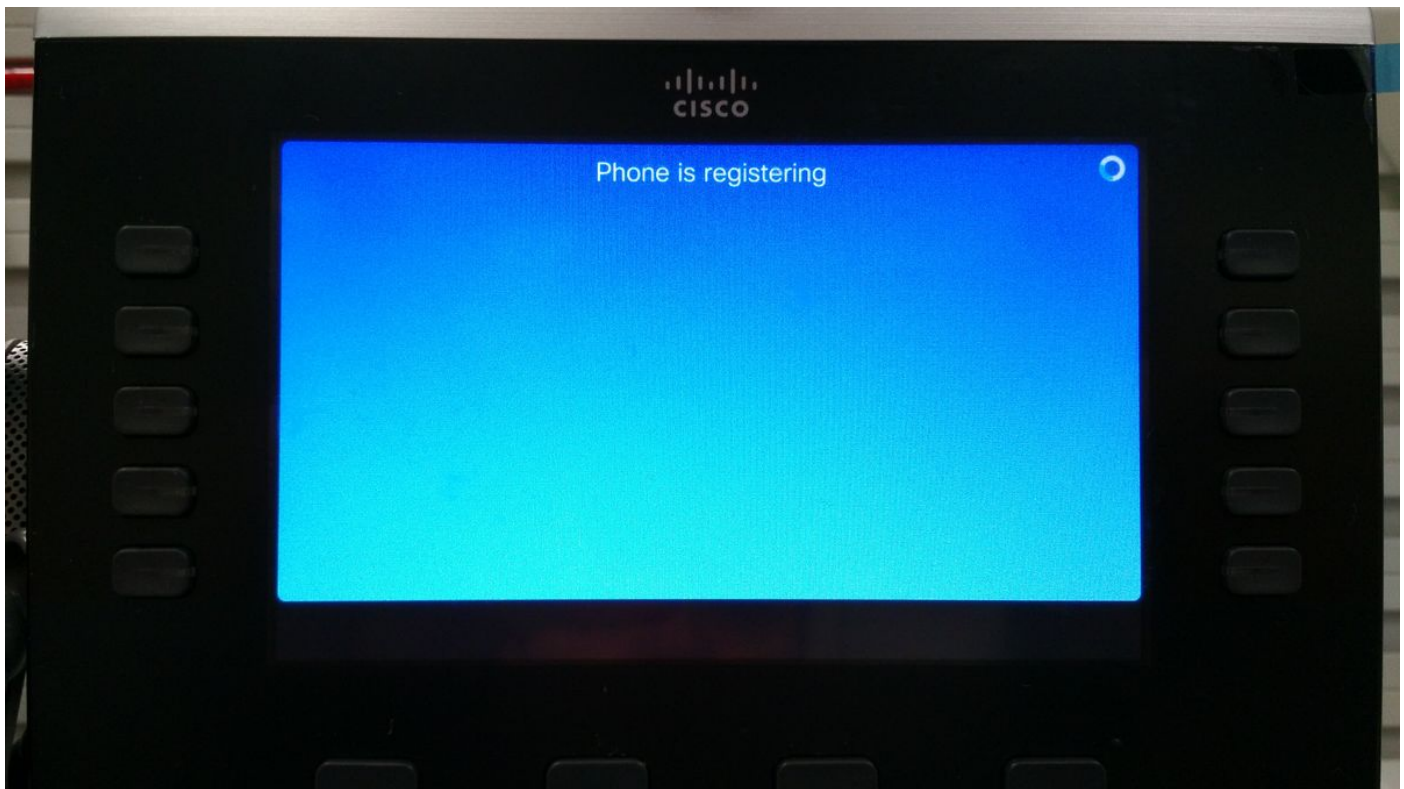
Les restes de téléphone IP dans le « téléphone enregistrent » l'état dans ces scénarios et suivant les indications de l'image.

En ce moment, le téléphone attend l'affectation TFTP ou une configuration afin d'enregistrer à Cisco Unified Communications un gestionnaire (CUCM).

Puisque vous êtes sur un réseau public, aucun TFTP n'est assigné et si vous configurez un il ne sera pas accessible puisqu'il est dans le réseau d'entreprise qui n'est pas accessible de l'Internet.

Afin de voir l'écran de connexion MRA, remettez à l'état initial le mode de service.
