Dépannez les pannes d'installation de fichier de micrologiciel de téléphone sur le CUCM

Ce document décrit comment dépanner des pannes d'installation de fichier de micrologiciel de téléphone sur le serveur de Cisco Unified Communications Manager (CUCM).

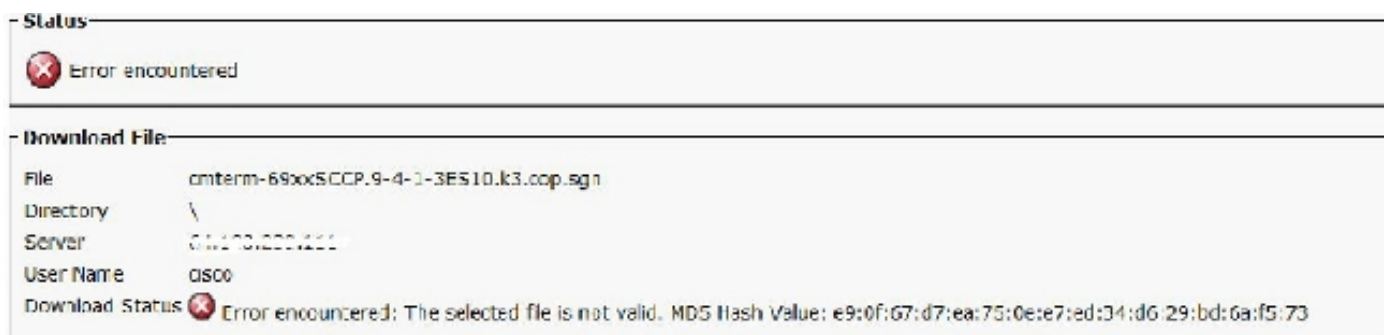
Quand vous tentez d'installer des fichiers de micrologiciel de téléphone avec une extension **k3.cop.sgn** (fichier signé) sur le serveur CUCM, vous rencontrez une panne d'installation de fichier. Le CUCM produit un résultat afin d'indiquer que le fichier est non valide, qui ressemble à ceci :

Le problème qui est décrit dans la section précédente est produit quand vous tentez d'installer ces fichiers de micrologiciel témoin (ou fichiers avec une valeur k3) sur la version 8.6.X ou 9.X de serveur CUCM :

Pour que le CUCM prenne en charge ces fichiers de micrologiciel, qui sont signés avec les clés k3, il doit déjà avoir le fichier **ciscocm.version3-keys.cop.sgn** installé sur le serveur CUCM. Si le serveur CUCM ne fait pas installer ce fichier, visitez la page de [logiciel de téléchargement de Cisco](#) afin d'obtenir le fichier de module d'options de Cisco de la clé RSAv3 le plus récent (COP).

Une fois que vous avez obtenu et avez installé le fichier **ciscocm.version3-keys.cop.sgn** avec succès sur le serveur CUCM, l'installation de fichier de micrologiciel de téléphone **.k3.cop.sgn** devrait poursuivre avec succès :
