# Les données de CTI n'ont pas pu atteindre Cisco Agent Desktop

Ce document décrit une raison pour laquelle les données du couplage de la téléphonie et de l'informatique (CTI) ne remplissent pas Cisco Agent Desktop dans un environnement d'entreprise de l'Intelligent Contact Management de Cisco (missile aux performances améliorées). Ce document fournit également un contournement possible.

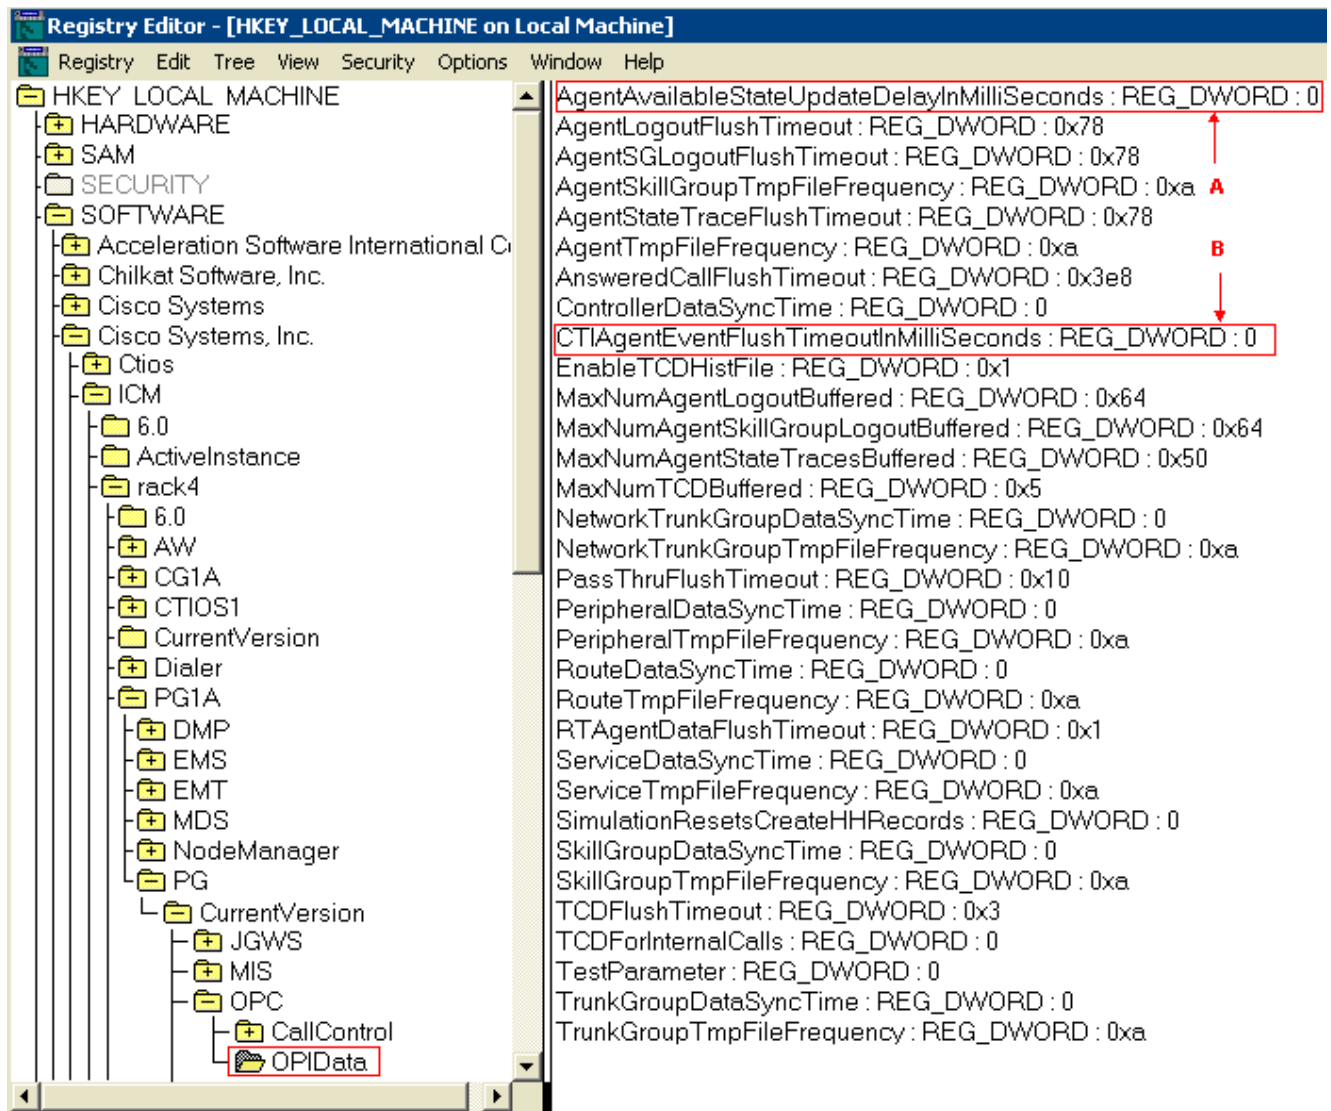
**Figure 2 – Clé de registre**

Les données CTI n'atteignent pas le Cisco Agent Desktop. Par un bruit d'écran, les agents ne reçoivent pas les informations que les appelants écrivent à la demande de la réponse vocale interactive (RVI).

Ce problème se pose en raison de deux paramètres de registre sur la passerelle d'accès aux périphériques (PAGE).

1. Arrêtez les deux PGs dans un environnement duplexé.
2. Naviguez vers ce chemin de registre :  
`HKEY_LOCAL_MACHINE\SOFTWARE\Cisco Systems, INC.\ICM\\PG<xxA/B>\PG\CurrentVersion\OPC\OPIData`
3. Placez la valeur DWORD d'**AgentVailableStateUpdateDelayInMilliseconds** à 0 (voir la flèche A sur le [schéma 2](#)).
4. Placez la valeur DWORD de **CTIAgentEventFlushTimeoutInMilliseconds** à 0 (voir la flèche B sur le [schéma 2](#)).
5. Redémarrez les deux PGs.
6. Ce message semble dans le login OPC le côté de PAGE active :
