Ce document décrit une raison pour laquelle les données du couplage de la téléphonie et de l'informatique (CTI) ne remplissent pas Cisco Agent Desktop dans un environnement d'entreprise de l'Intelligent Contact Management de Cisco (missile aux performances améliorées). Ce document fournit également un contournement possible.

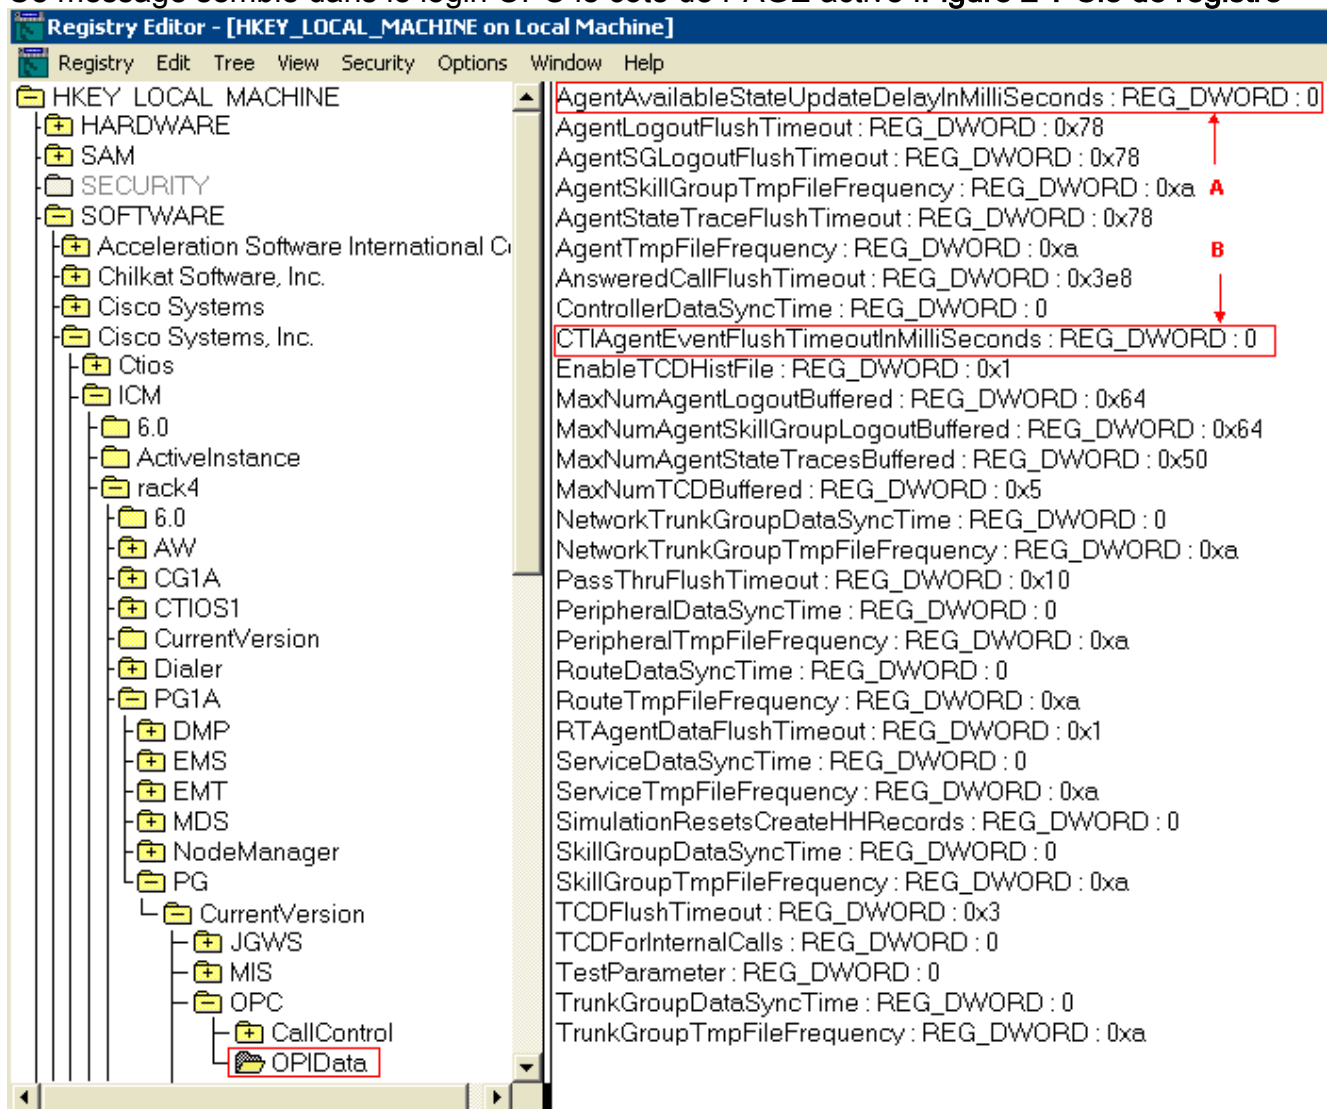
Les données CTI n'atteignent pas le Cisco Agent Desktop. Par un bruit d'écran, les agents ne reçoivent pas les informations que les appelants écrivent à la demande de la réponse vocale interactive (RVI).

Ce problème se pose en raison de deux paramètres de registre sur la passerelle d'accès aux périphériques (PAGE).

1. Arrêtez les deux PGs dans un environnement duplexé.
2. Naviguez vers ce chemin de registre :
3. Placez la valeur DWORD d'**AgentVailableStateUpdateDelayInMilliseconds** à 0 (voir la flèche A sur le [schéma 2](#)).
4. Placez la valeur DWORD de **CTIAgentEventFlushTimeoutInMilliseconds** à 0 (voir la flèche B sur le [schéma 2](#)).
5. Redémarrez les deux PGs.
6. Ce message semble dans le login OPC le côté de PAGE active : **Figure 2 ? Clé de registre**
