[Erreur à la tentative d'améliorer le logiciel sur UC520](#)

Erreur dans le Cisco Configuration Assistant

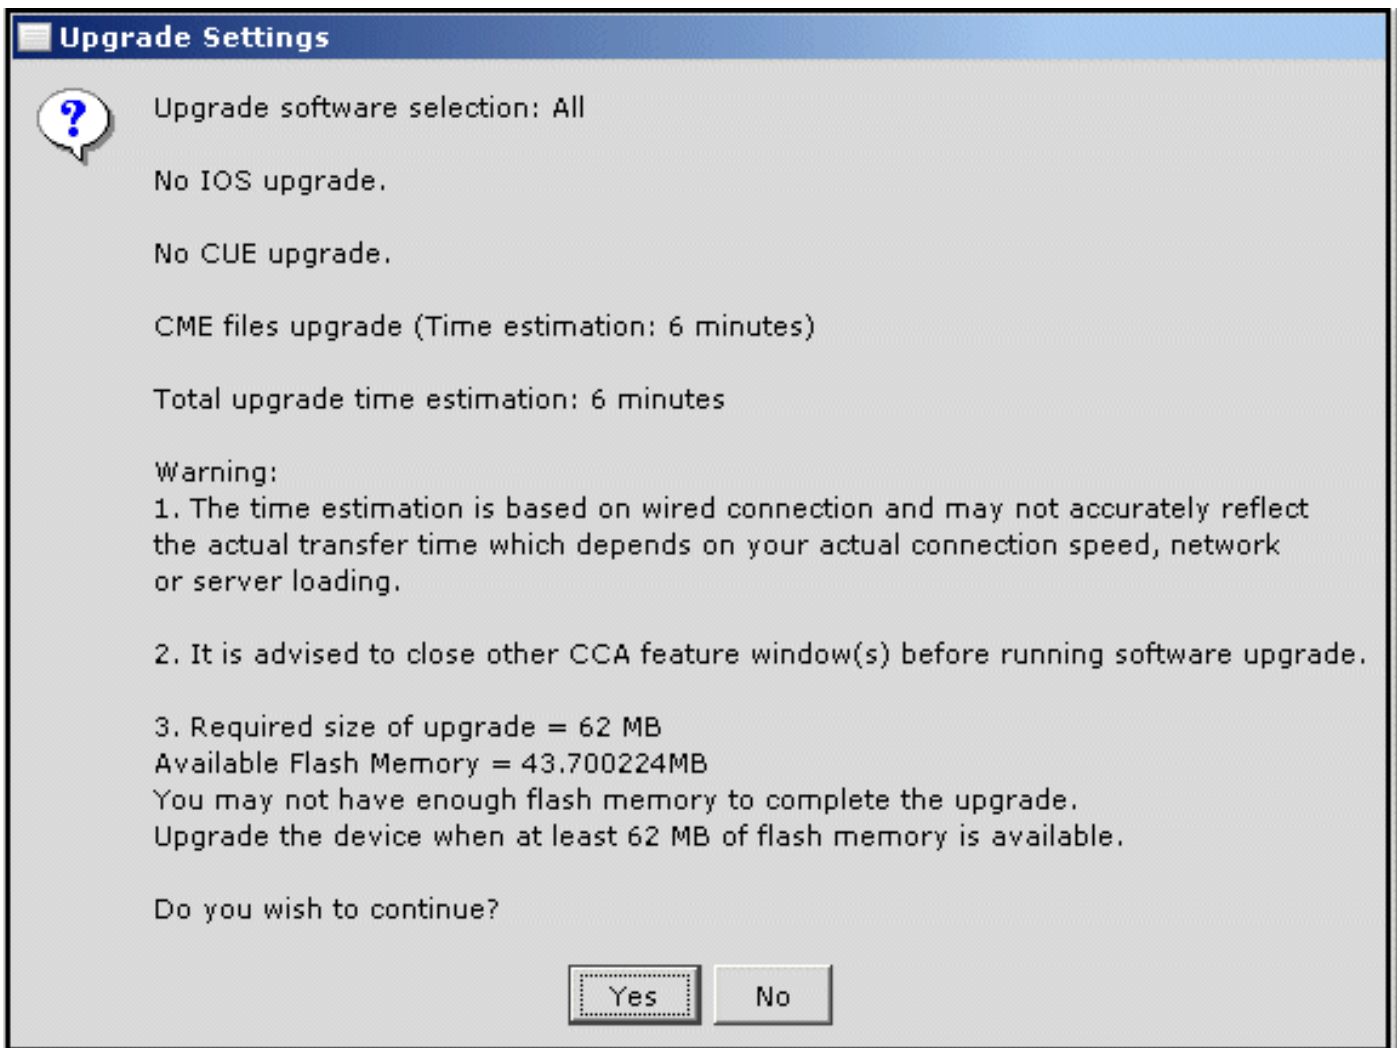
Quand vous essayez d'améliorer l'image logicielle qui fonctionne sur un périphérique UC520, vous recevez cette erreur sur le Cisco Configuration Assistant (CCA).

Cette erreur est due reçu au manque de mémoire flash disponible sur le périphérique. Afin d'augmenter l'espace disponible de mémoire flash, supprimez l'image logicielle précédente enregistrée dans la mémoire flash du périphérique UC520. Suivez cette procédure pour supprimer l'image actuellement chargée et pour augmenter la mémoire flash disponible.

1. Ouvrez une session à la console et utilisez la commande de `show flash` de voir l'image en cours utilisée dans le périphérique UC520.
2. Utilisez maintenant l'éclair d'effacement UC520# : commande `uc500-adviservicesk9-mz.124-xx.XW8` de supprimer l'image logicielle existante. **Remarque:** Ne redémarrez pas l'UC520 après que vous supprimiez l'image logicielle existante.
3. Copiez la nouvelle image logicielle avec le CCA ou la commande CLI de la console.
