ICM supprime un routage de traduction vers des appels IVR IP

Introduction

Ce document décrit une raison pour laquelle l'Intelligent Contact Management de Cisco (missile aux performances améliorées) relâche des appels conduits par un routage de traduction à un système de la réponse vocale interactive IP (RVI) dans un environnement de Cisco IP Contact Center (IPCC).

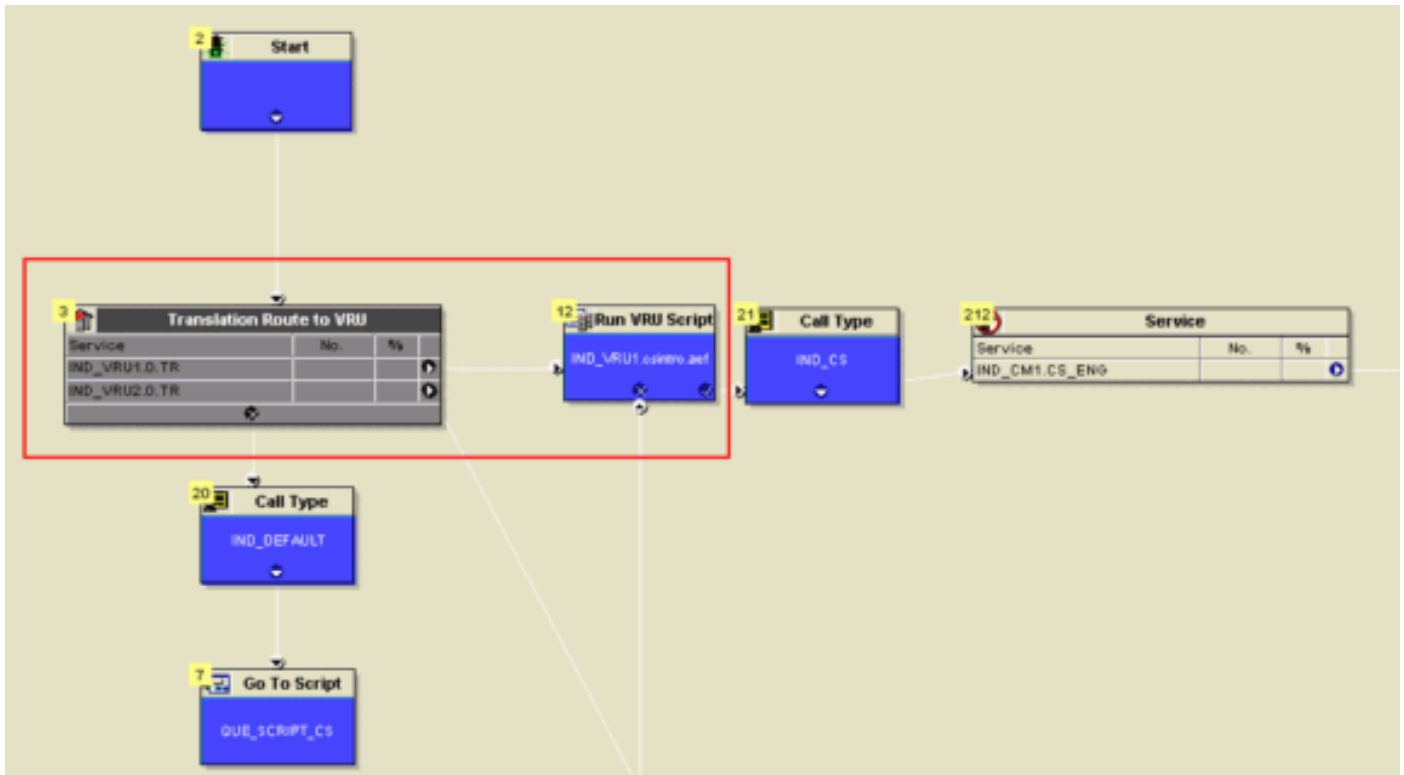
Le point d'acheminement missile aux performances améliorées est associé avec un script ICM qui fait un routage de traduction à un noeud VRU pour déclencher un script sur l'IP RVI, suivant les indications de [ci-dessous](#). Ce noeud VRU de routage de traduction échoue.

En testant ce script ICM spécifique par CallTracer, il se termine correctement. Cependant, quand l'appel entrant frappe le point d'acheminement dans l'environnement de production, il échoue avec l'ordre suivant :

1. Expérience d'un bit court de silence.
2. Un occupé rapide.
